## PROCES VERBAL DE CONSTAT

LE JEUDI DIX NEUF OCTOBRE  
DEUX MILLE VINGT TROIS  
à 14 heures 00.

L'État est devenu propriétaire, suite à une décision de confiscation, en date du 4 mai 2015, prononcée par le tribunal judiciaire de LORIENT, confirmée par arrêt de la cour d'appel de RENNES, en date du 16 novembre 2017, d'un bien, situé à PLUMELIN (56500) Local d'habitation individuel route de Botcoët et cadastré "ZP 372".

L'organisme requérant souhaite qu'il soit réalisé un état du bien.

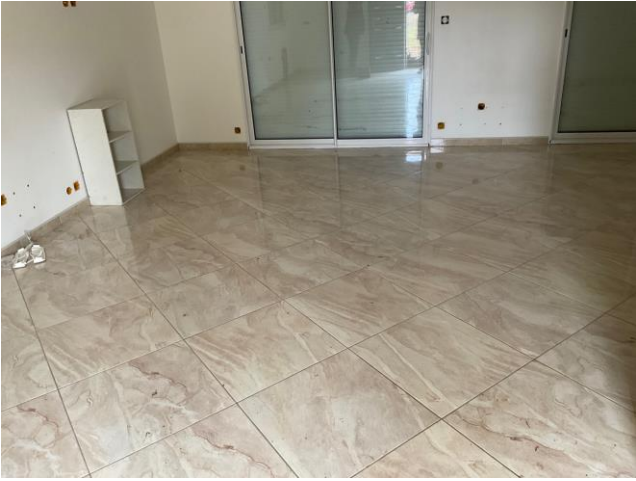
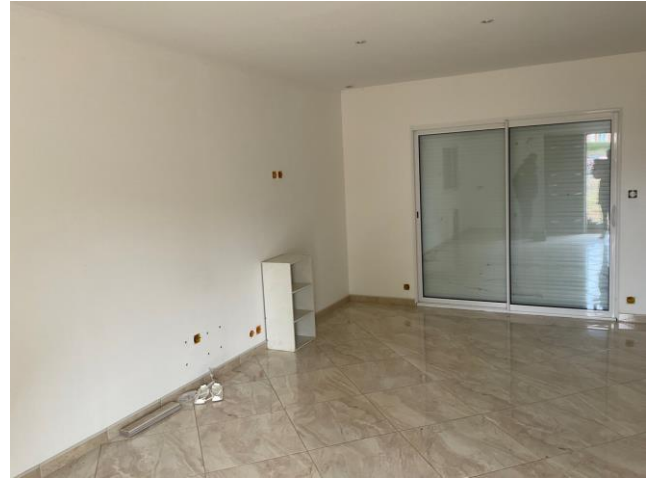
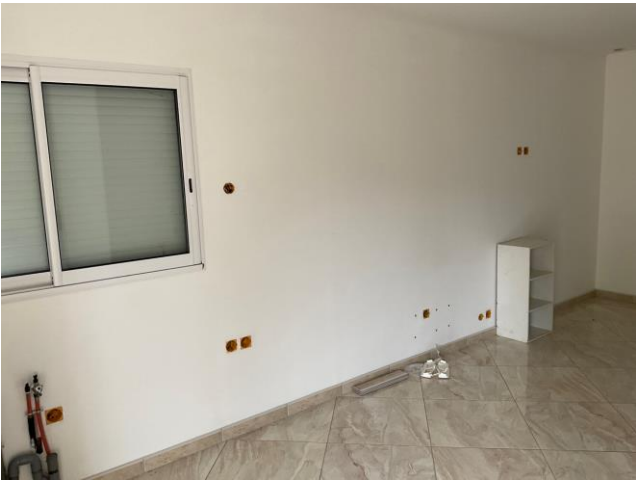
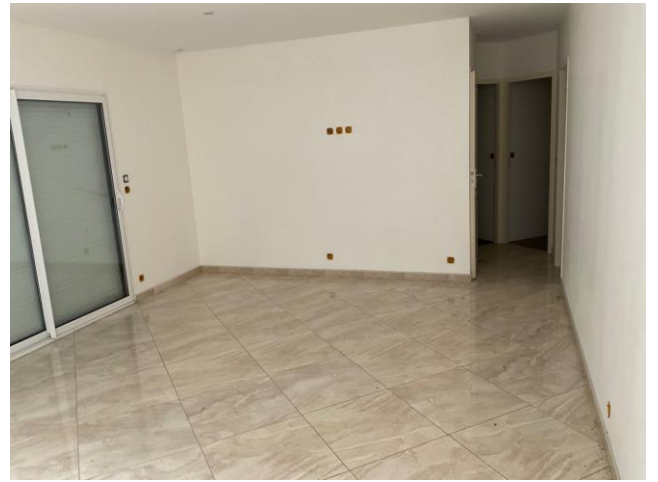
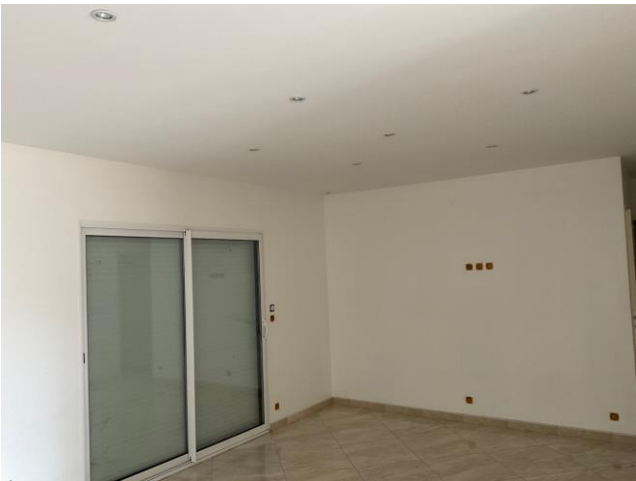
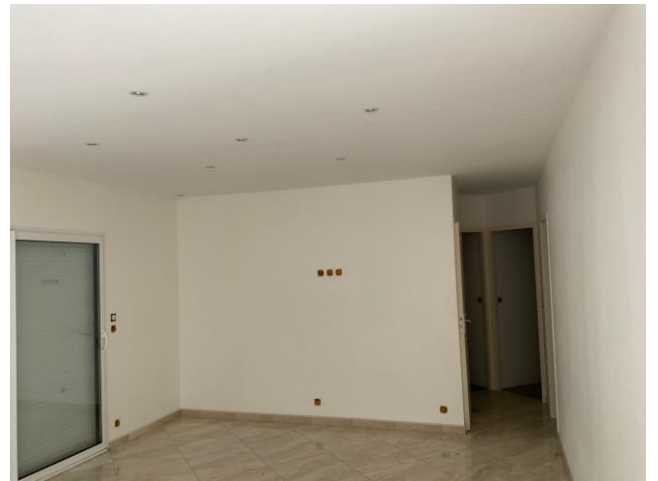
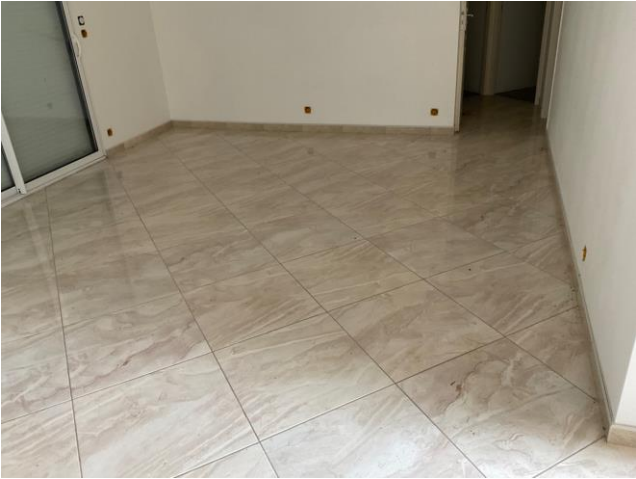
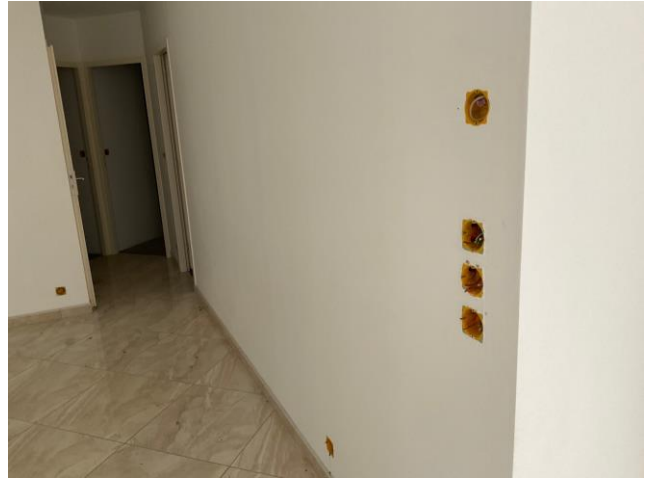
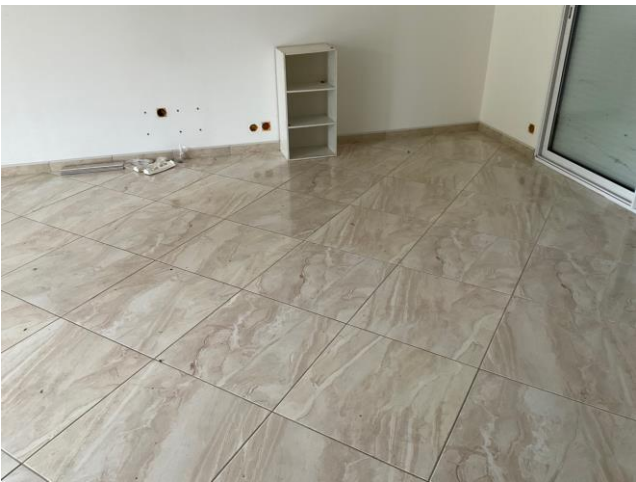
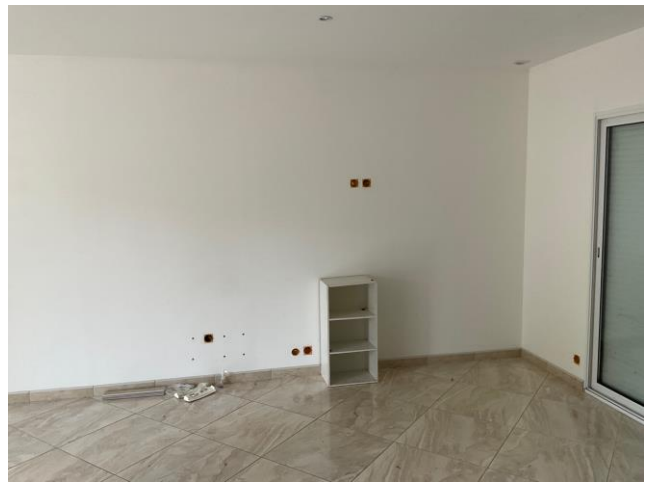
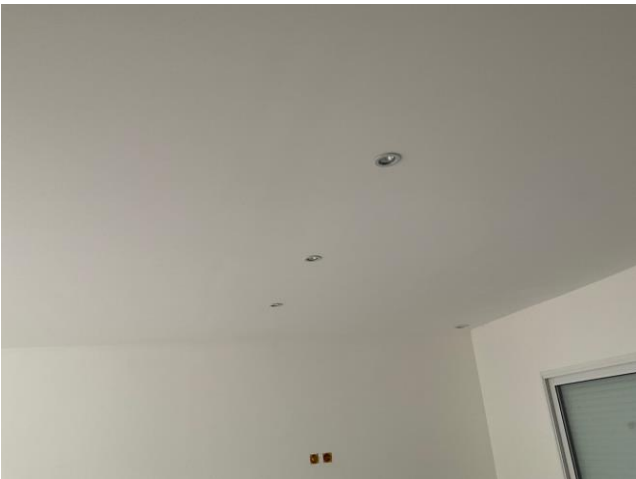
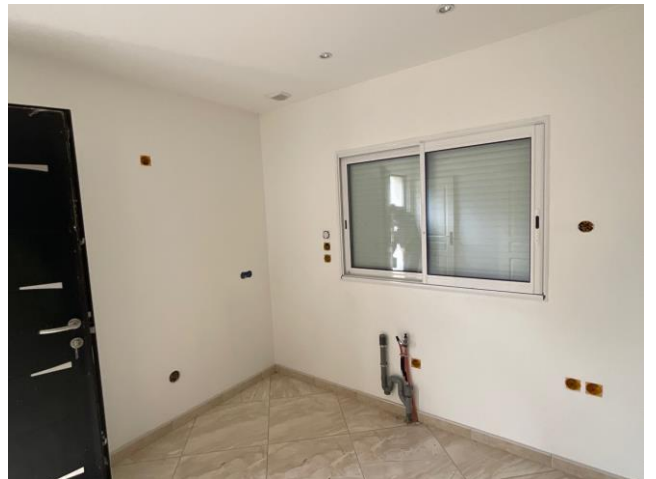
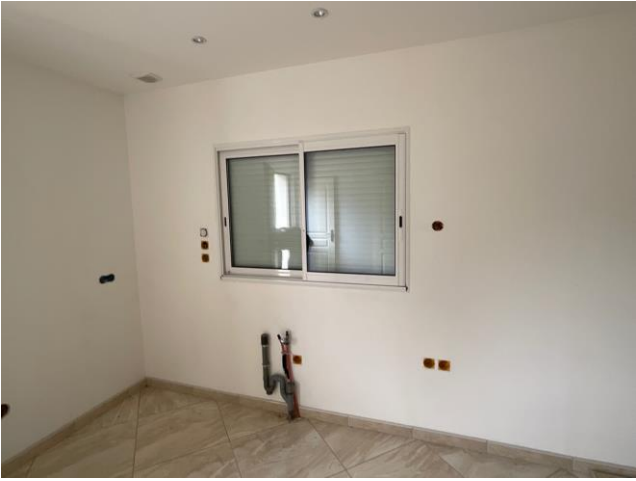
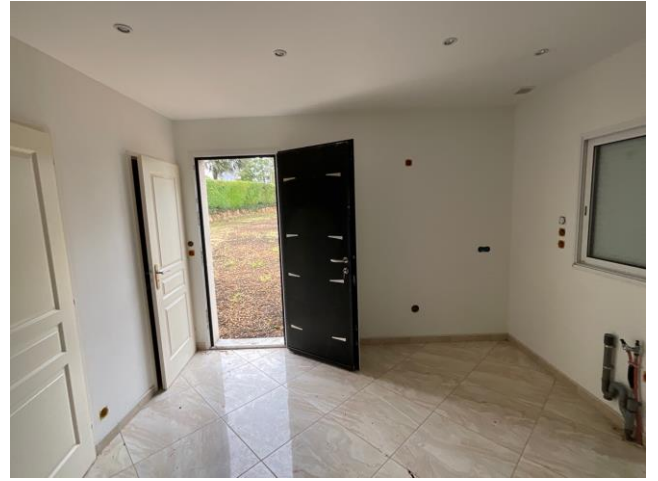
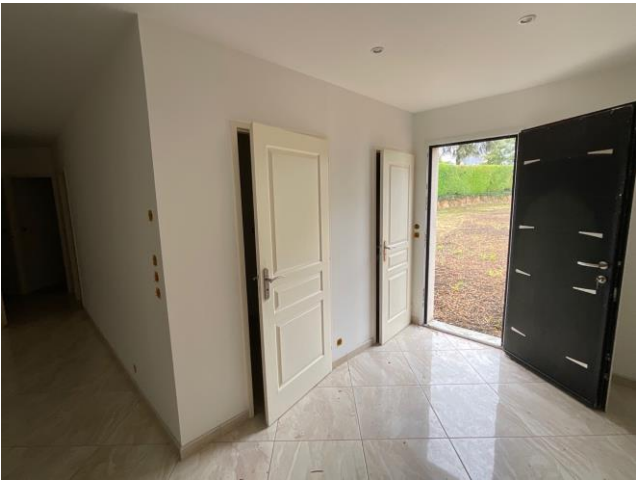
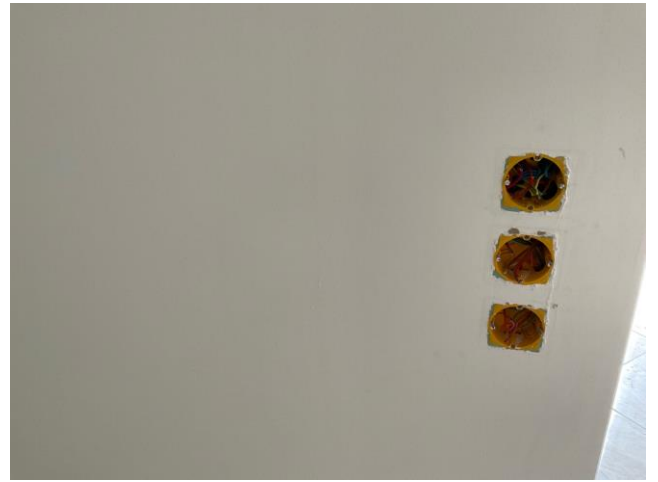
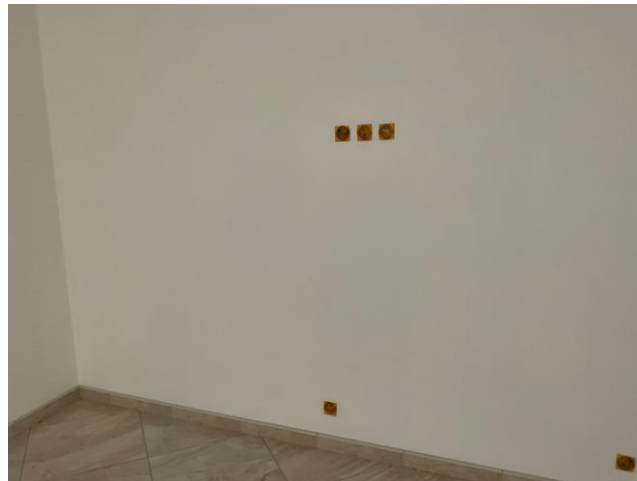
Je constate que la totalité des interrupteurs est prise sont absents. Les fils électriques ont été coupés.

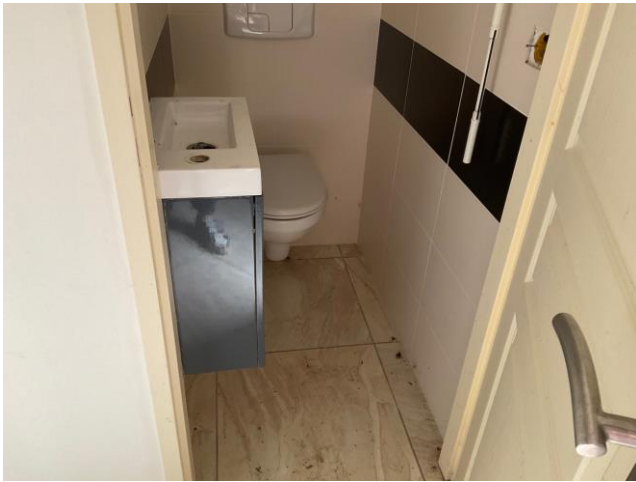
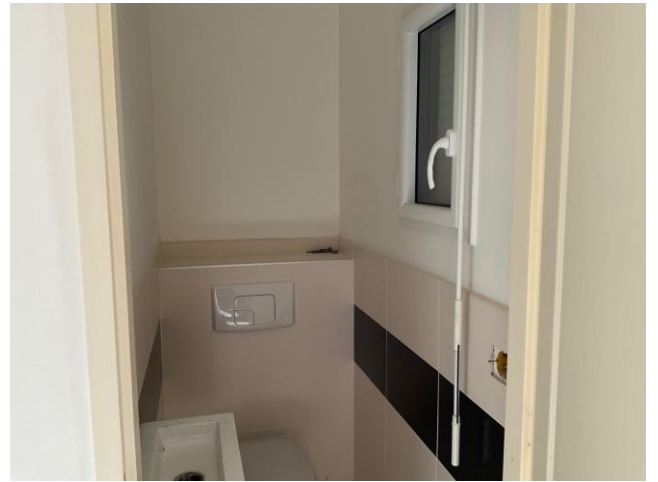
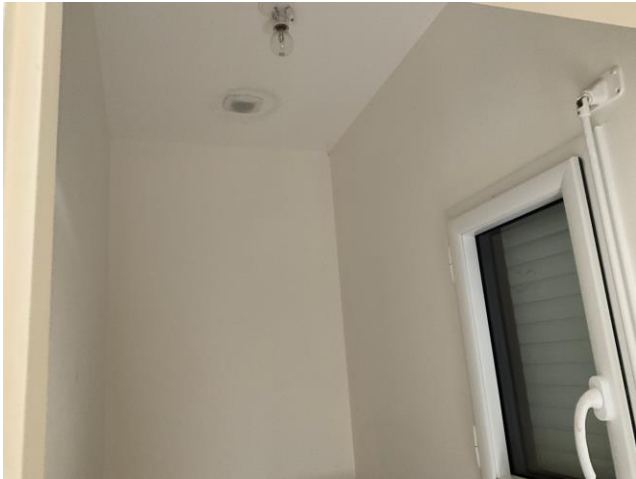
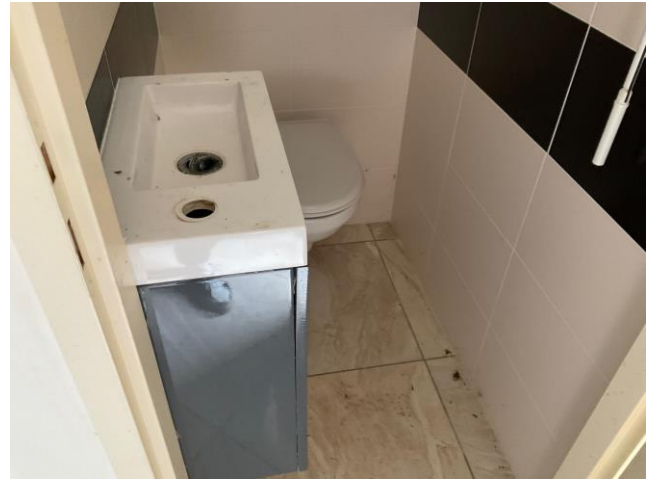
Je note des WC suspendu avec une chasse dorsale. J'observe la présence d'un lave main avec un meuble qui ne présente plus de robinet.

Je constate l'absence d'interrupteur et des câbles électriques coupés.

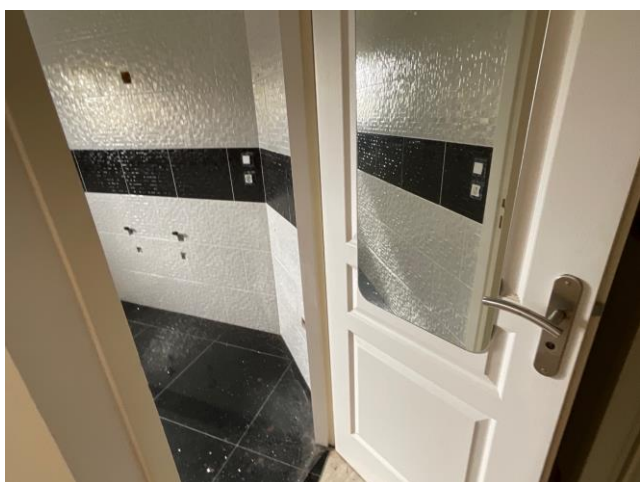
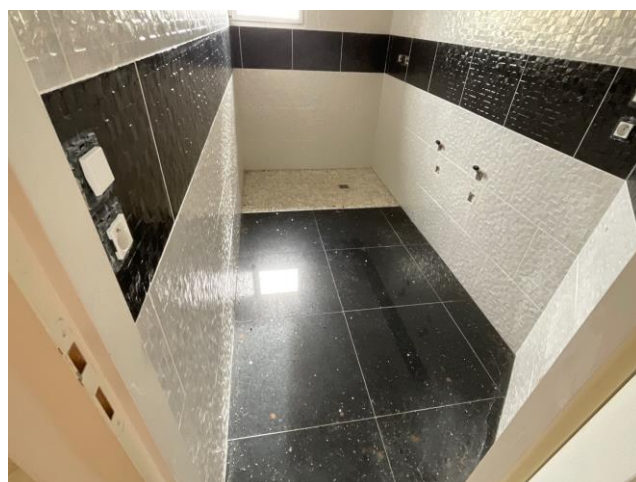
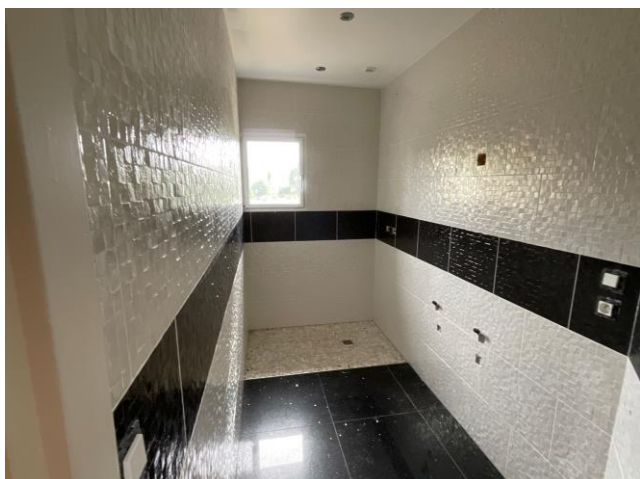
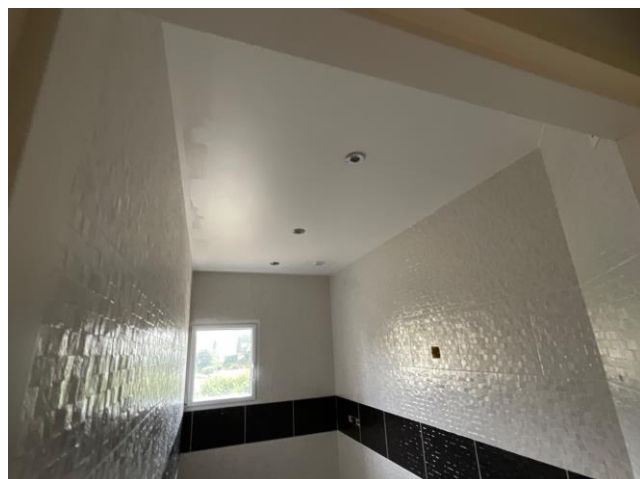
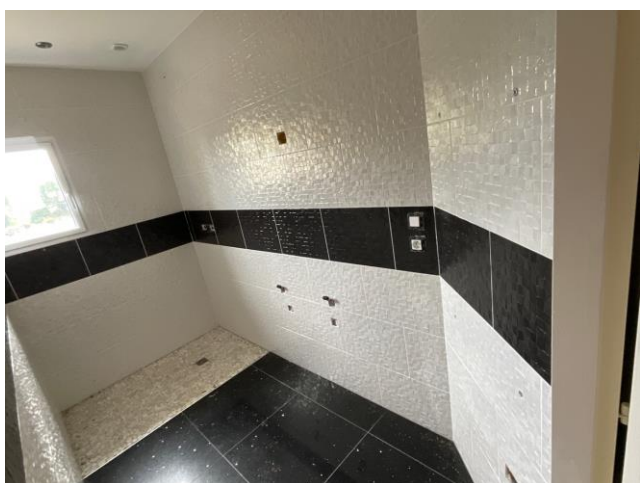
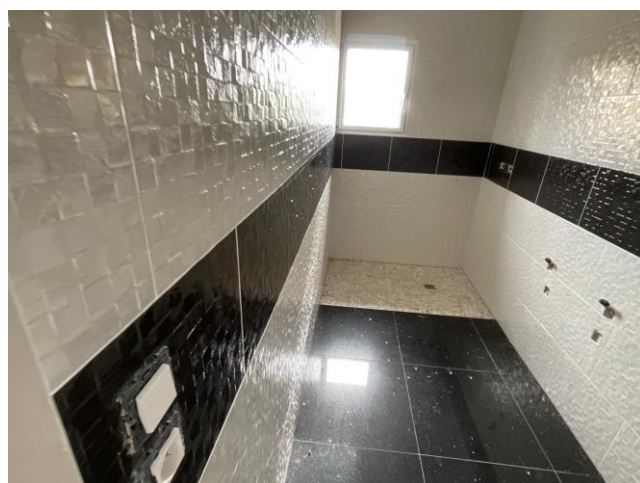
Cette pièce est totalement vide. Les prises et interrupteurs ont été enlevés.

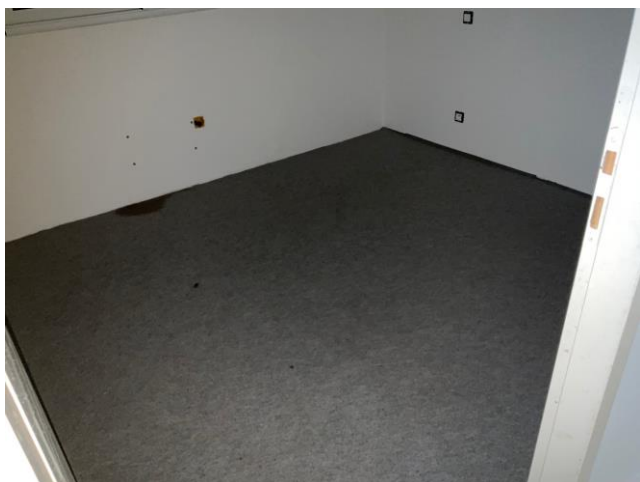
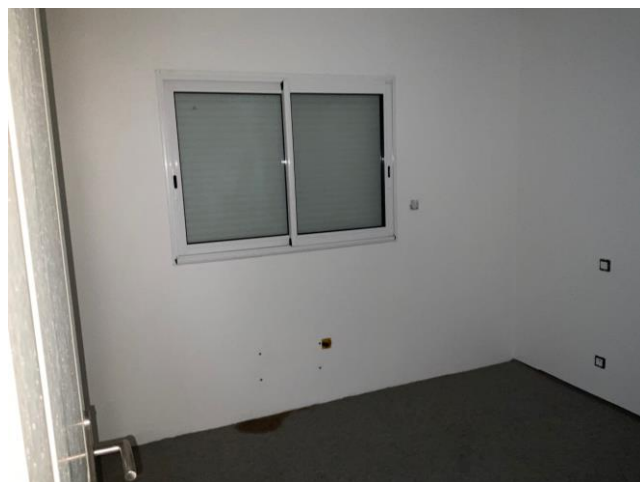
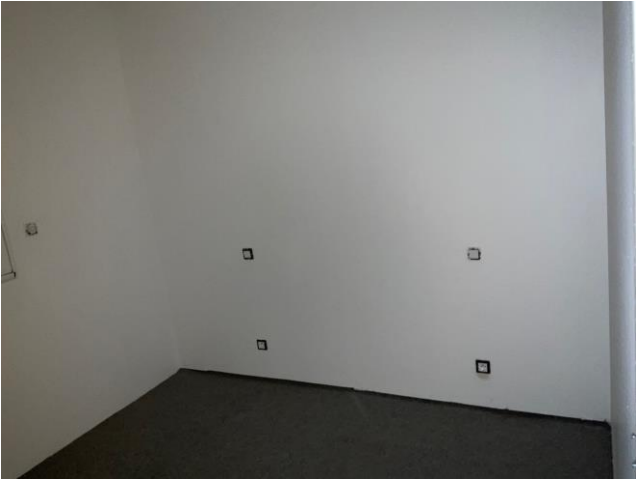
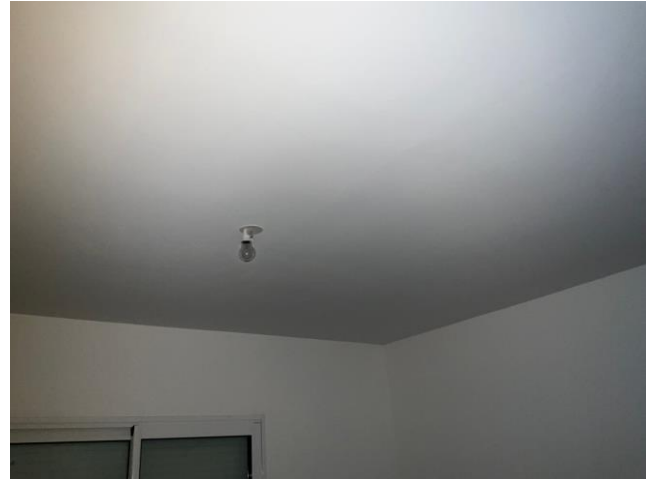
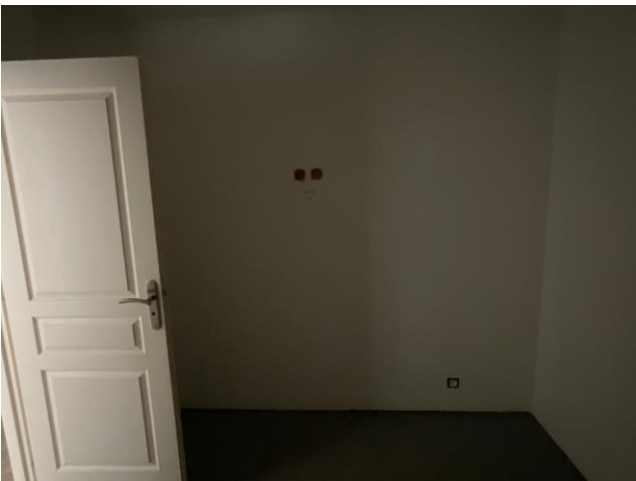
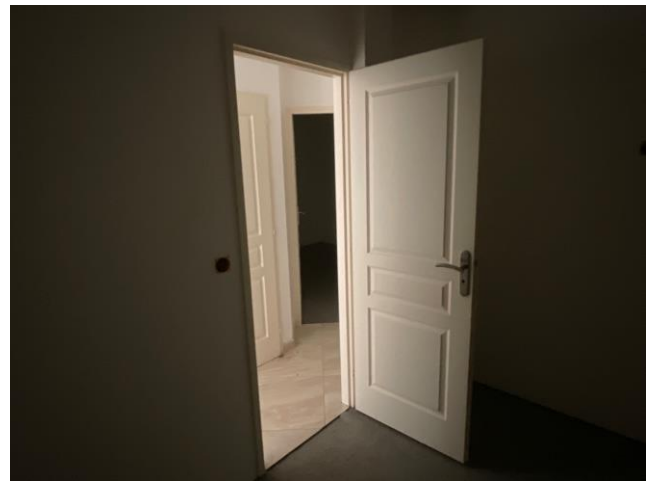
Le sol est recouvert de moquette. Je note la présence d'une porte pleine. J'observe que les murs et plafonds sont peints. Je note que les prises et interrupteurs ont été enlevés. Les câbles ont été coupés.

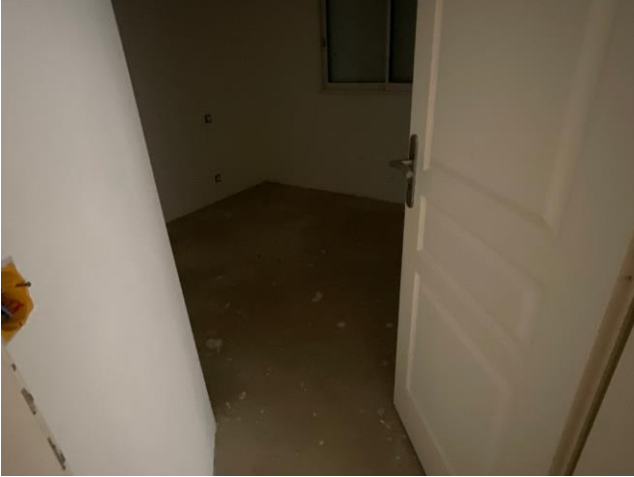
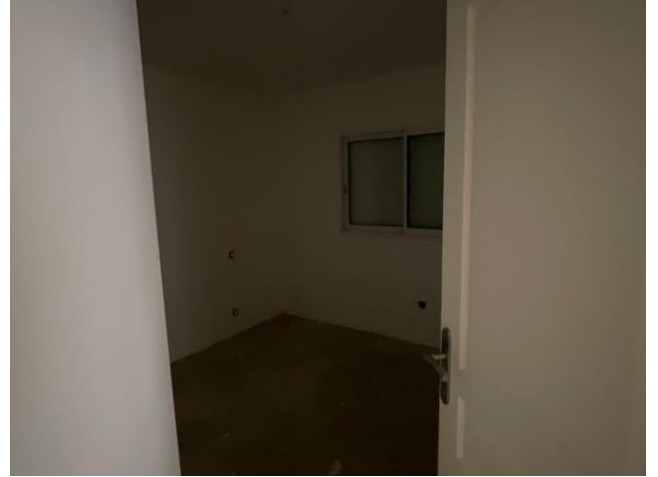
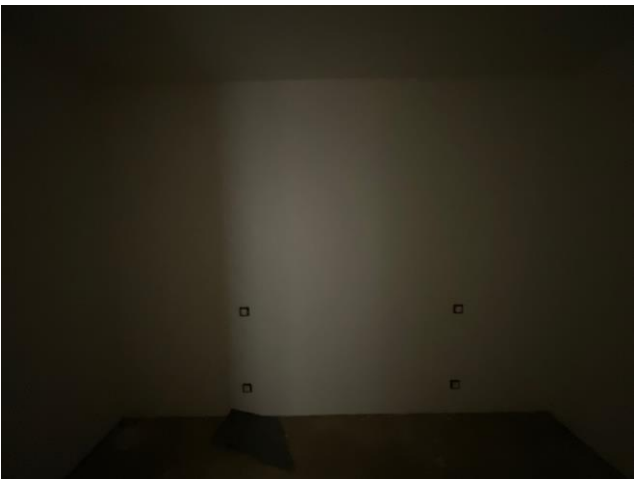
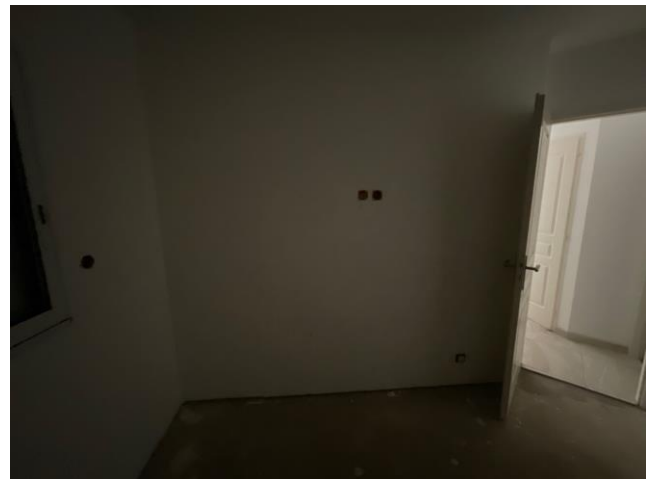
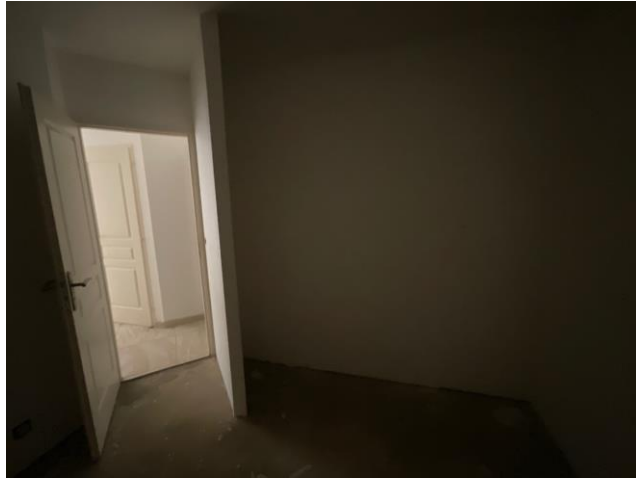
Je note la présence d'une fenêtre avec deux vantaux coulissants et volet roulant électrique. Je note que les prises et interrupteurs sont absents et les cables sont coupés.

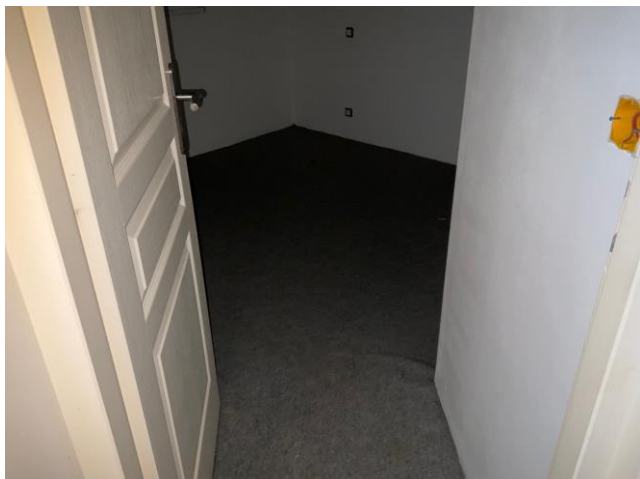
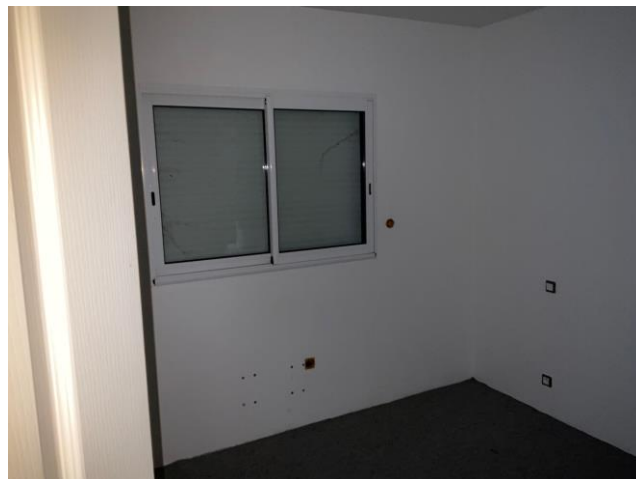
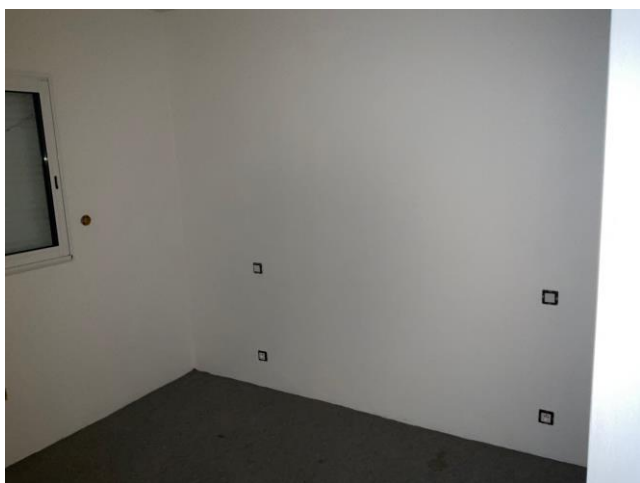
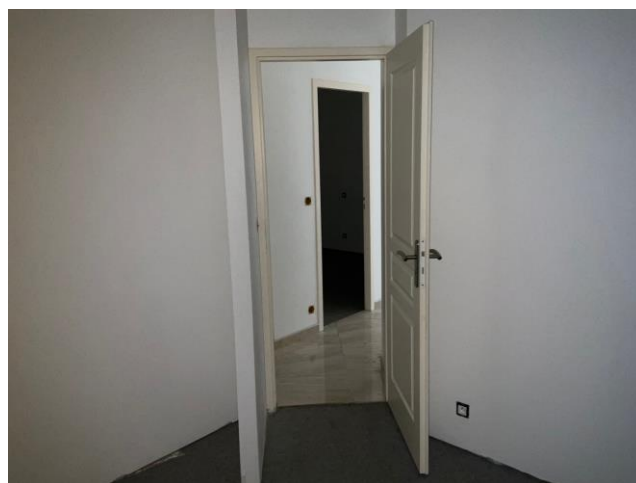
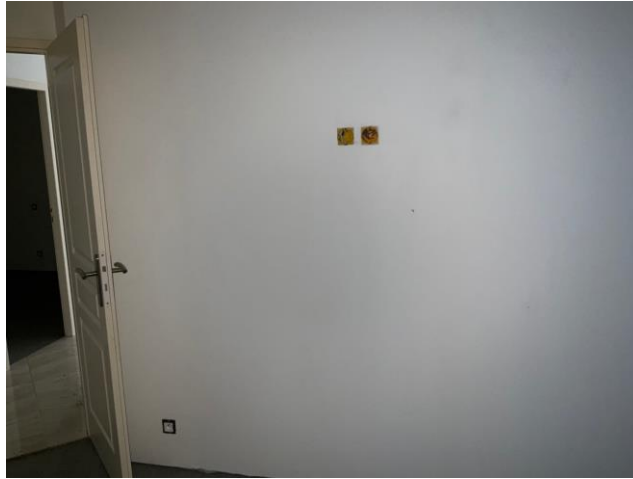
Les prises et interrupteurs sont absents.

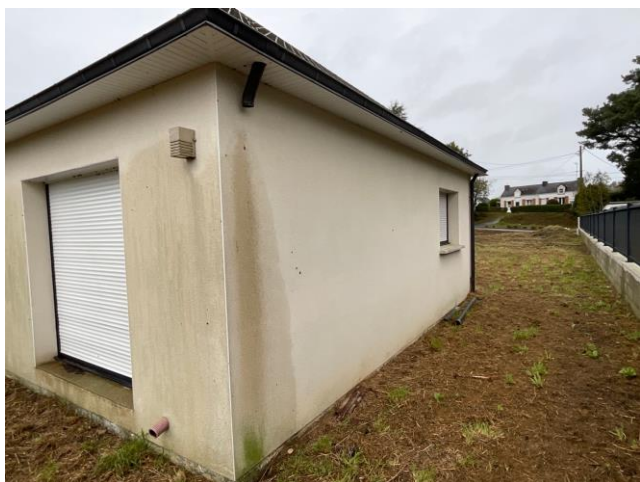
1.

Je constate la présence d'une fenêtre, d'une gouttière et d'une autre gouttière cassée.
