PROCES-VERBAL DE CONSTAT

**Au 2, impasse Poncelet sur la COMMUNE DE JOUE-LES-TOURS (37300)
(Indre-et-Loire)**

**Au sein d'une copropriété, appartement n° 113 au premier étage
Et de la cave n°204 en sous sol**

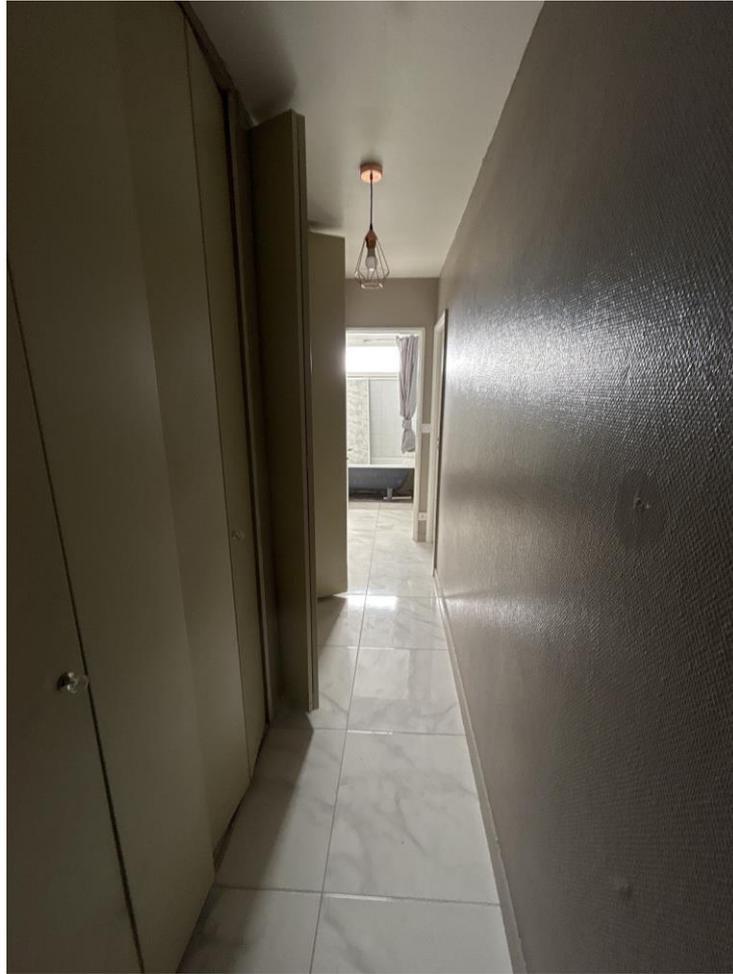
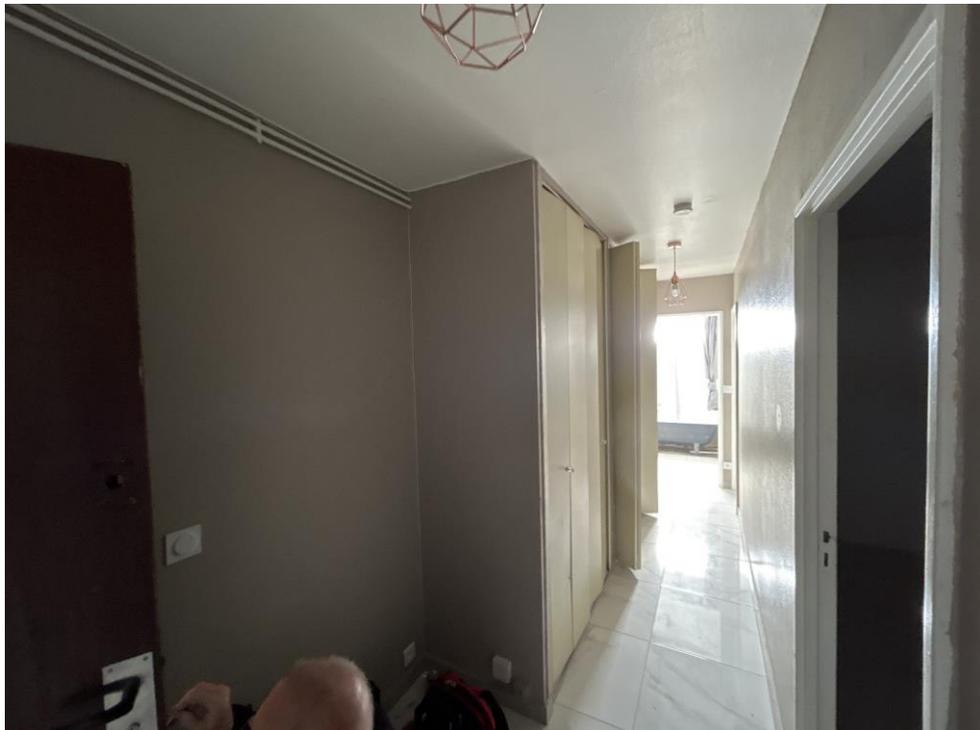
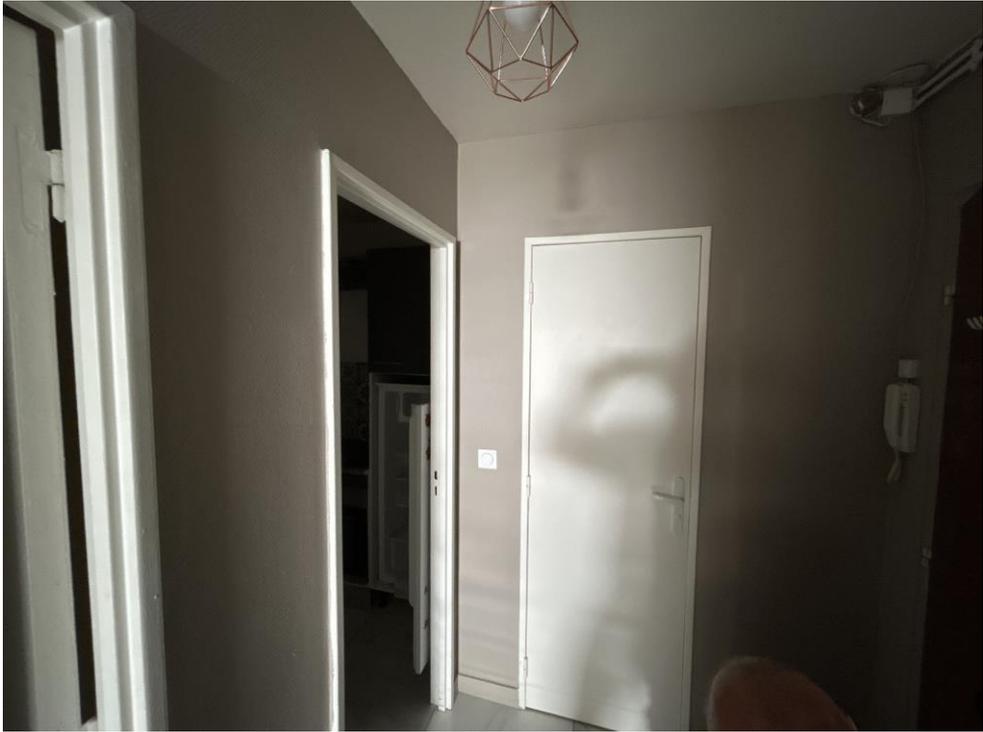
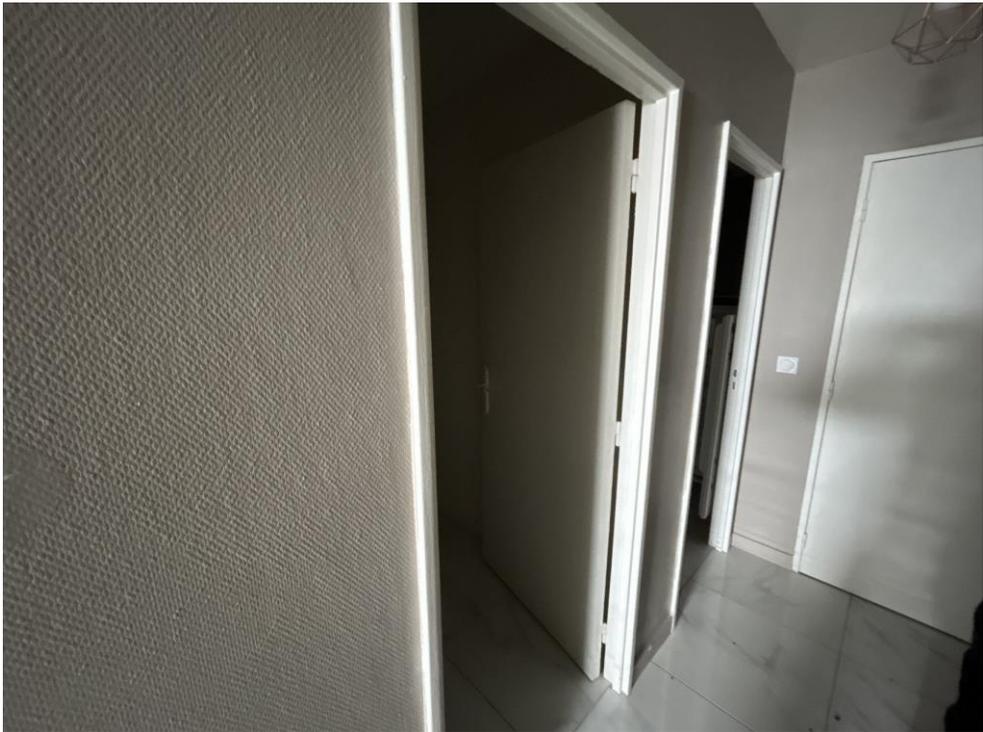
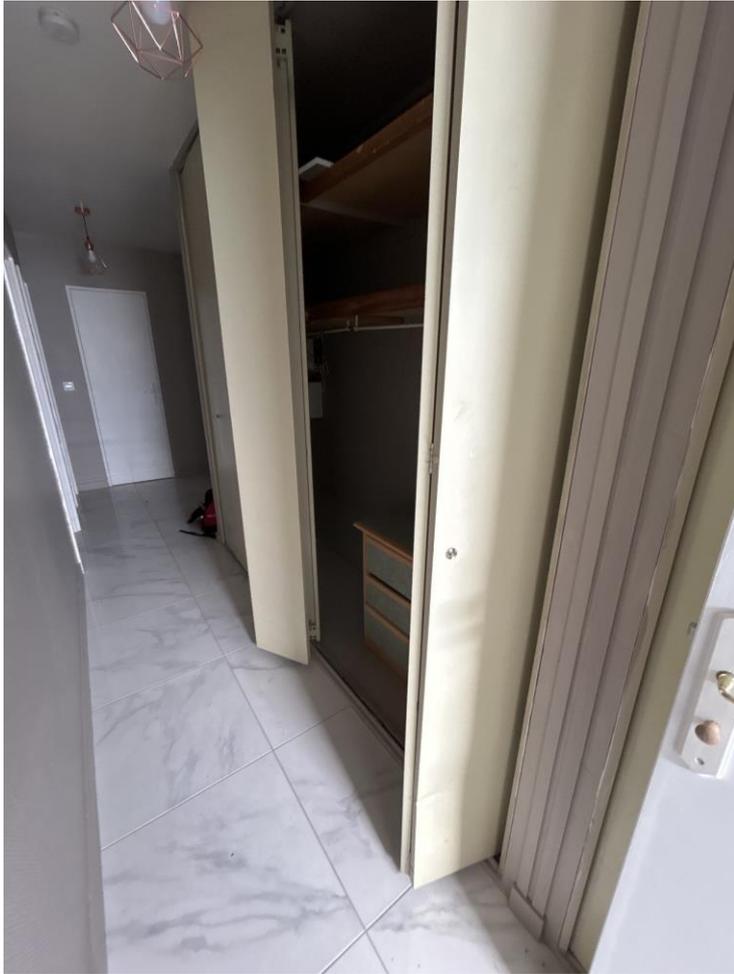
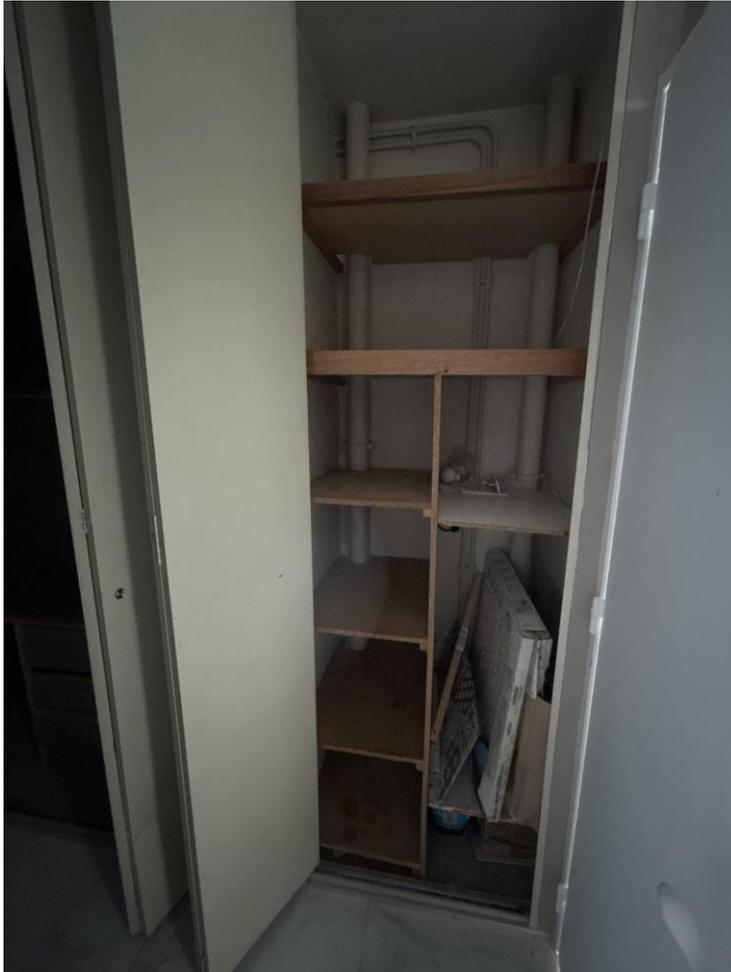
Entrée

Une entrée avec au sol un carrelage qui est en bon état.

Des plinthes en bois peintes en état d'usage normal.

Des murs en toile de verre peinte en état d'usage normal.

Et un plafond peint en état d'usage normal.

Deux points lumineux centraux accrochés au plafond, dont le bon fonctionnement ne peut être vérifié.

Sur le côté du couloir et de l'entrée, un double placard avec portes papillon qui est en état d'usage. Une des portes papillon présente un enfoncement et des poignées qui sont cassées. A l'intérieur de ces placards, un système de penderie et de tablettes qui sont en ordre.

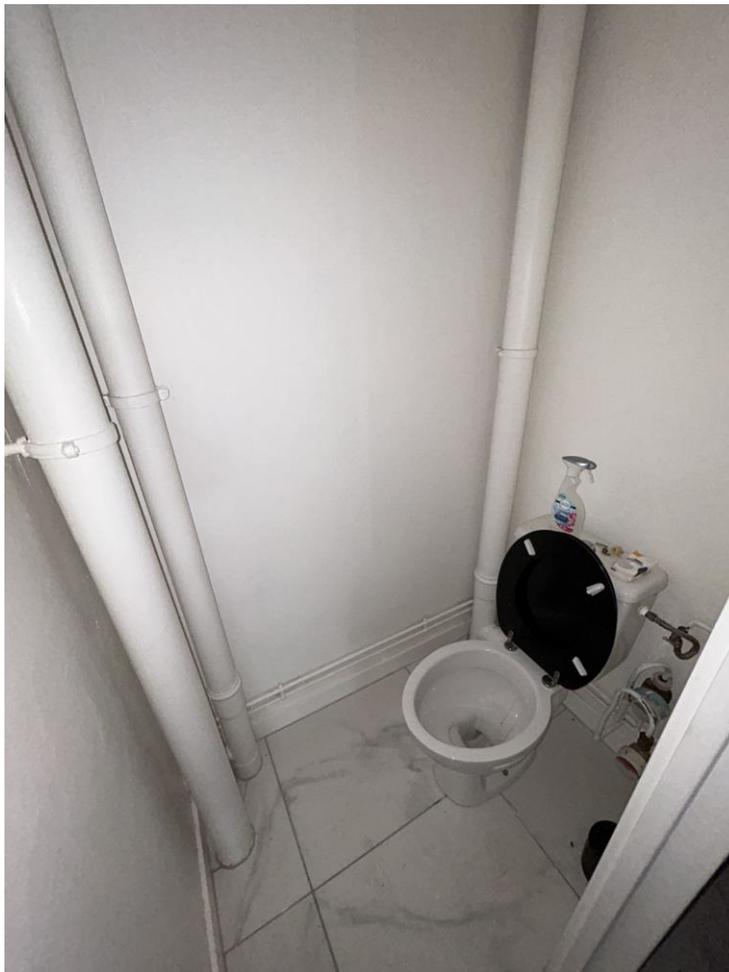
Des WC qui n'appellent aucune observation, qui ferment au moyen d'une porte avec au sol, le même carrelage qui est en bon état.

L'ensemble est en état d'usage normal.

Les WC sont secs compte tenu de l'absence d'eau depuis un certain nombre de mois.

L'éclairage se fait au moyen d'un point lumineux situé au-dessus de la porte, dont le bon fonctionnement ne peut être vérifié.

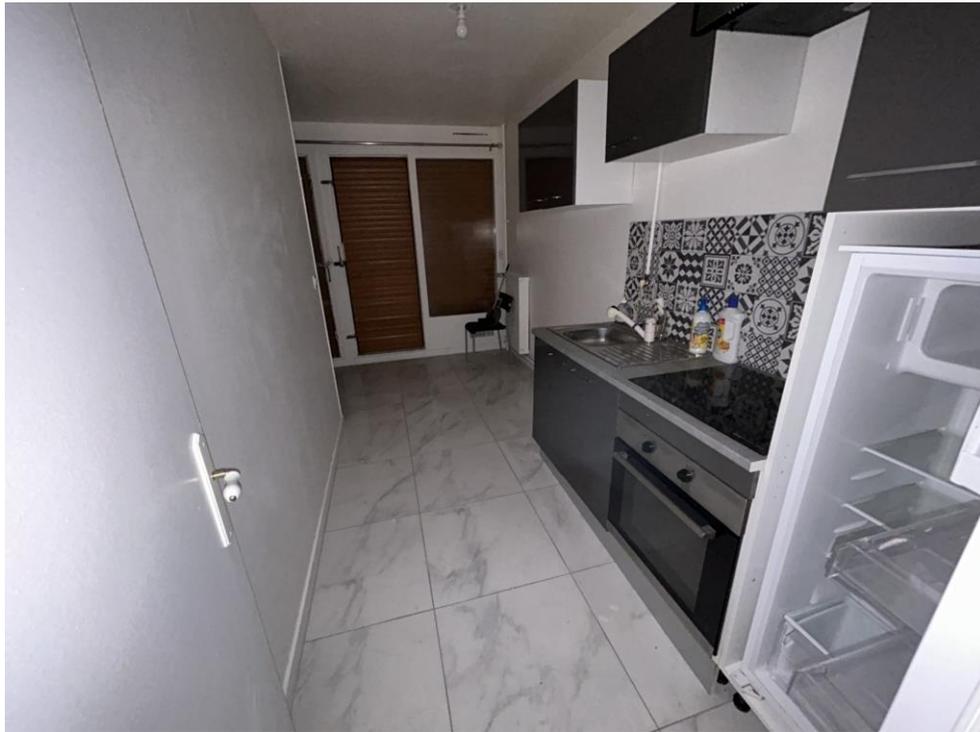
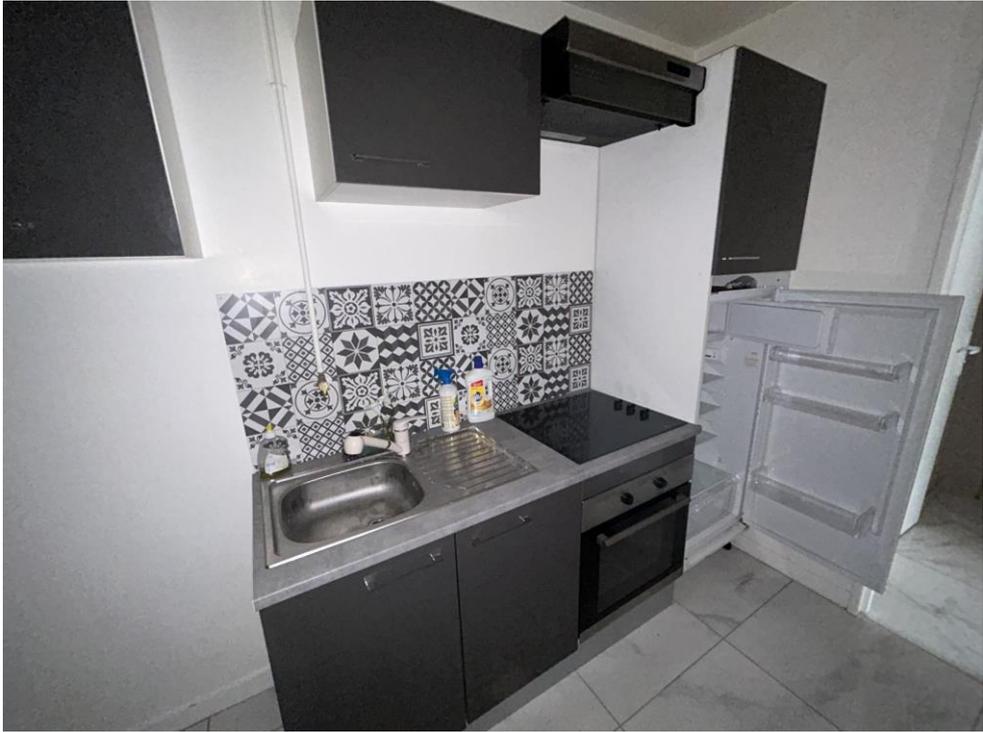
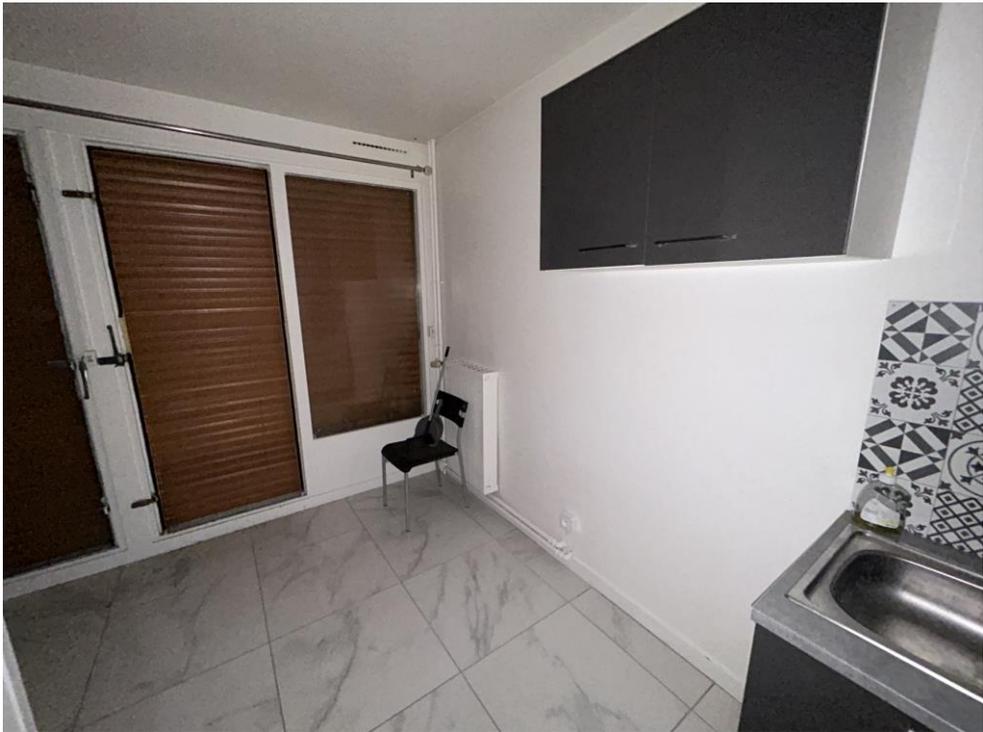
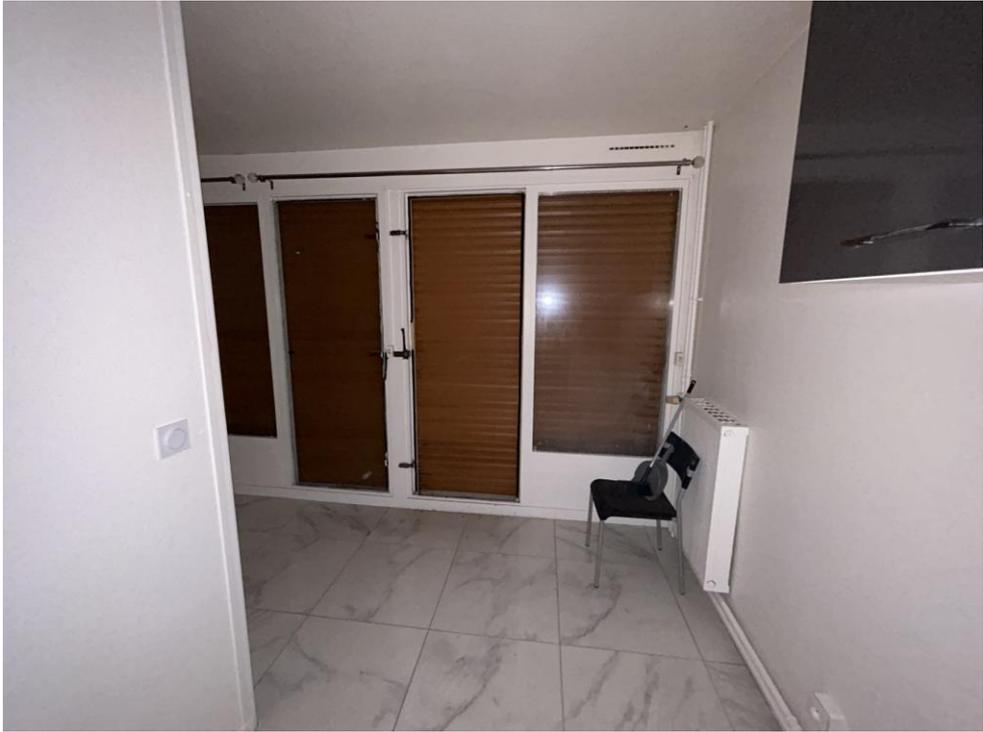
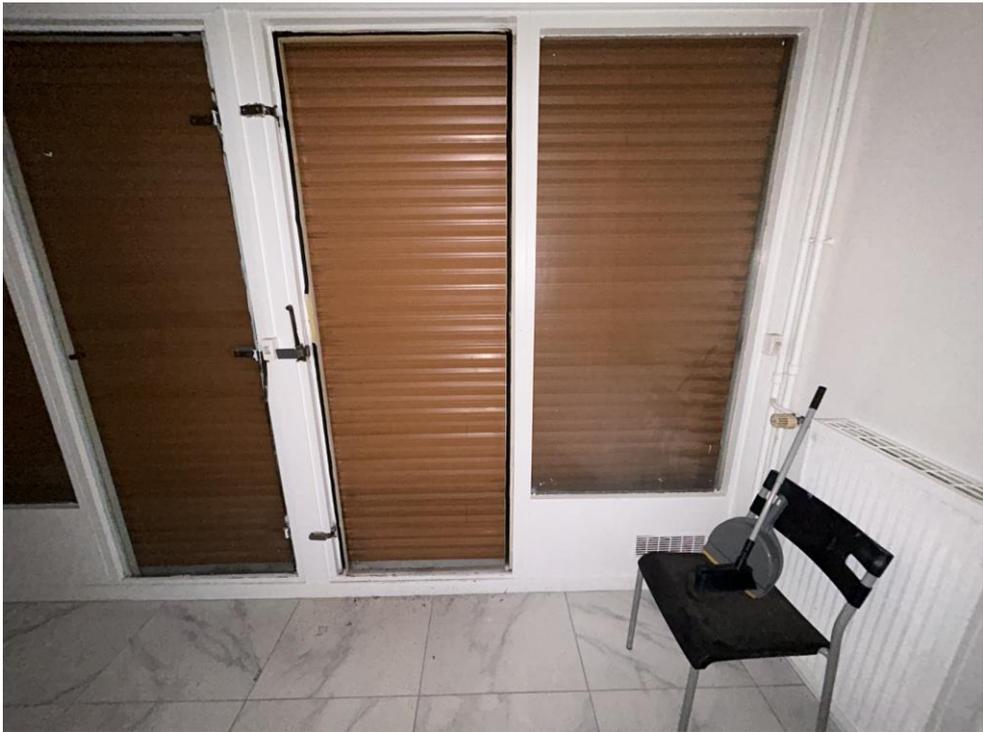
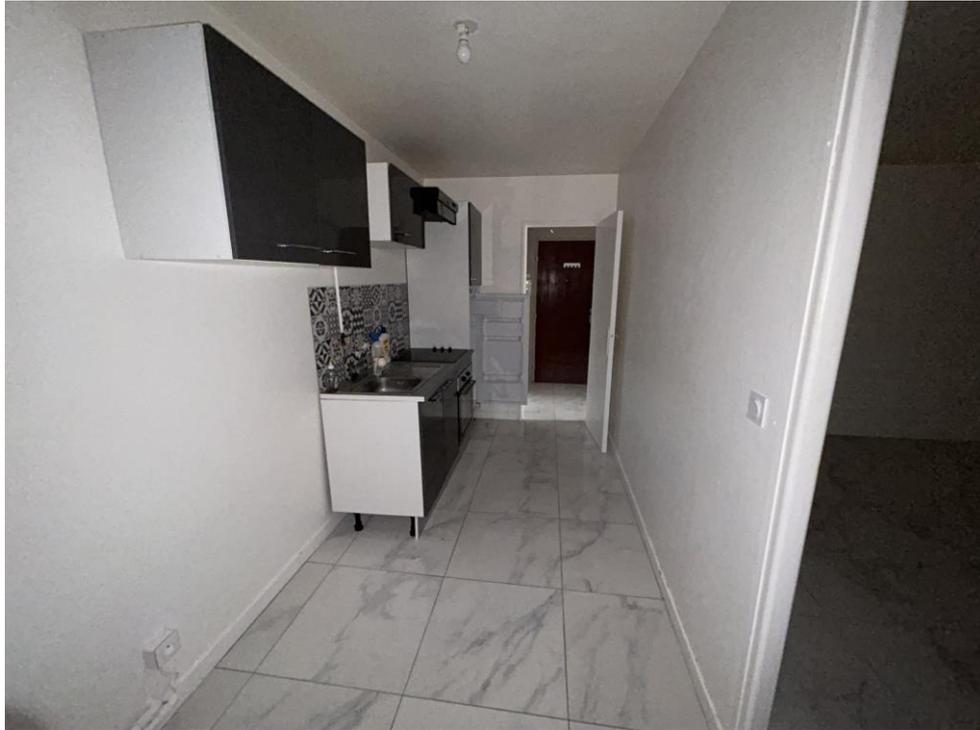
Cuisine

Au moyen d'une porte qui fonctionne correctement, nous pénétrons dans un espace cuisine avec au sol, un carrelage qui est en bon état.

La cuisine est équipée avec des placards bas, placards hauts, un évier inox un seul bac avec une robinetterie qui est en ordre, une plaque à vitre céramique quatre feux qui est en ordre, un four électrique intégré en dessous, un réfrigérateur intégré également et une hotte aspirante.

Une crédence murale au moyen d'une plaque PVC qui est en ordre, l'ensemble n'appelle aucune observation particulière.

La pièce dispose d'un éclairage au moyen d'un point lumineux central et au bout, une fenêtre ancienne avec volet roulant électrique qui est fermé et dont le bon fonctionnement ne peut être vérifié compte tenu de la coupure d'électricité générale.

La porte-fenêtre donnant sur le balcon est quant à elle totalement brisée et l'ensemble est simplement sécurisé par le volet roulant.

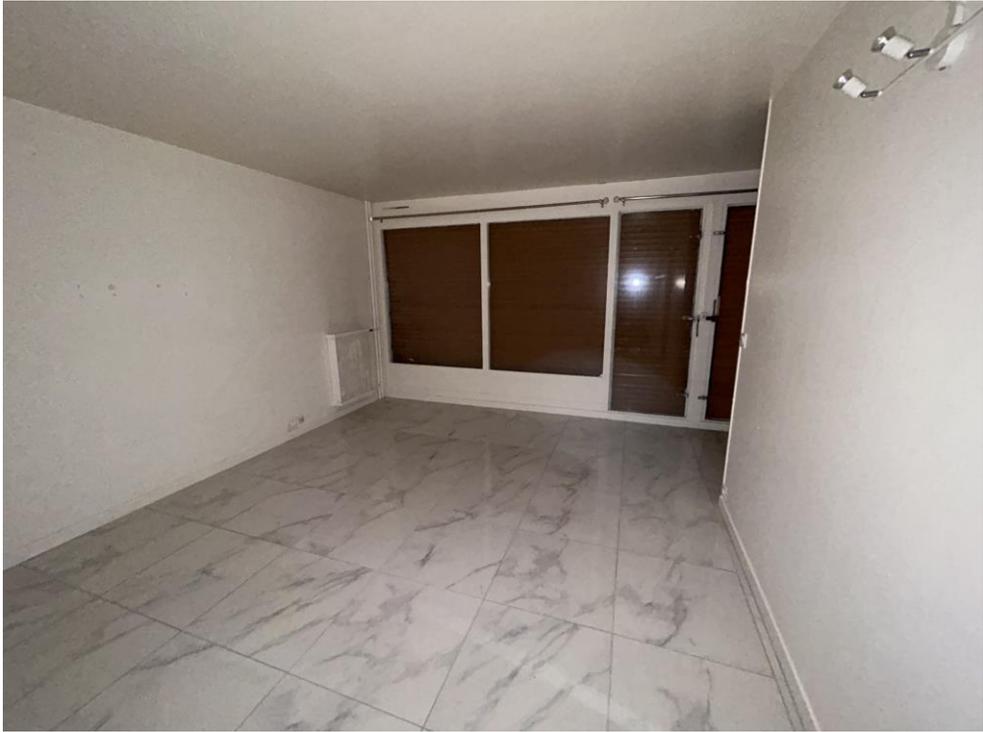
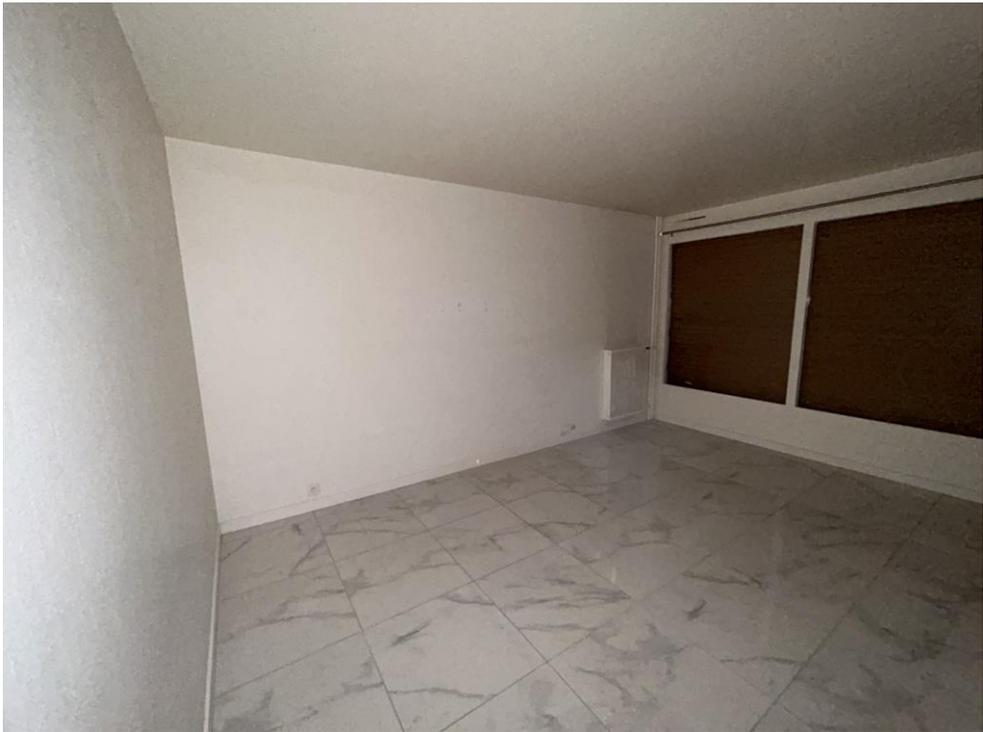
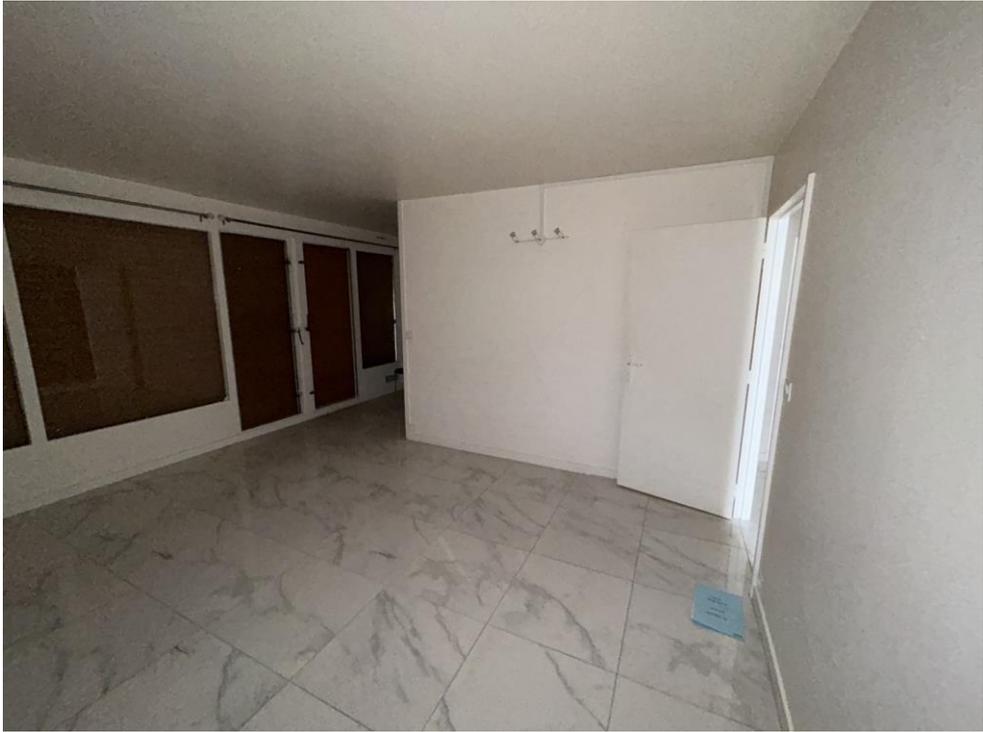
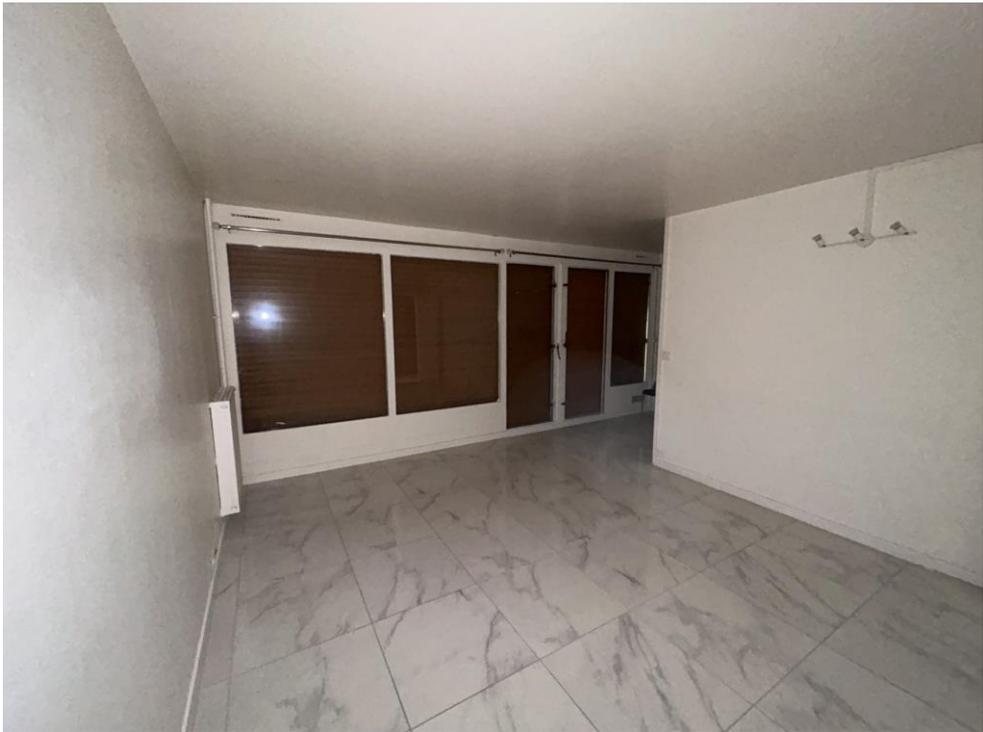
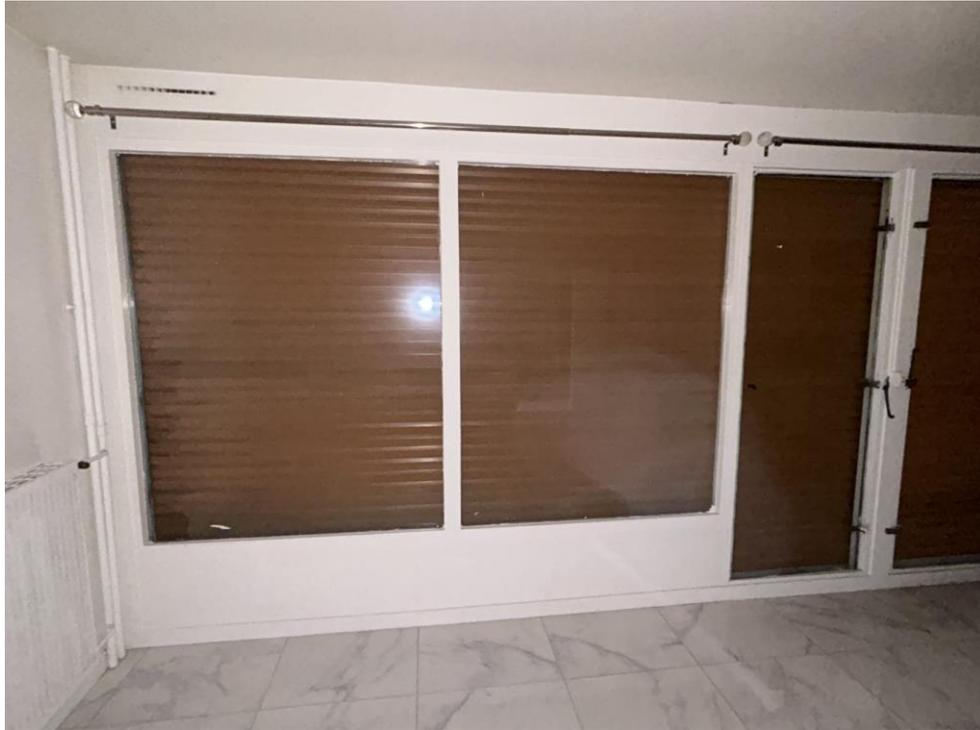
Séjour/salon

Un séjour/salon avec au sol un carrelage qui est en bon état.

La pièce dispose d'un radiateur qui est correctement fixé au mur, prises électriques, d'un système d'éclairage au moyen d'une applique trois points lumineux, dont le bon fonctionnement ne peut être vérifié.

Une porte qui ferme correctement l'ensemble, une baie vitrée deux châssis fixes et anciennes qui sont en ordre avec des débordements de peinture. Une fenêtre ancienne qui est fermée à ce jour. Un volet roulant électrique, dont le bon fonctionnement ne peut être vérifié, qui vient sécuriser l'ensemble.

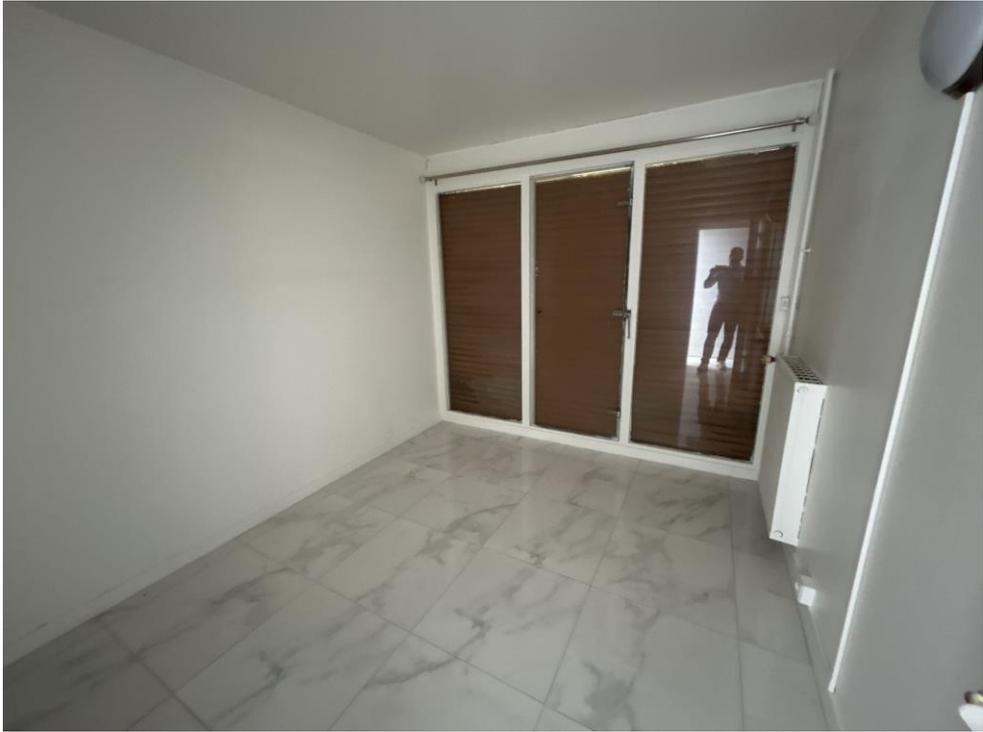
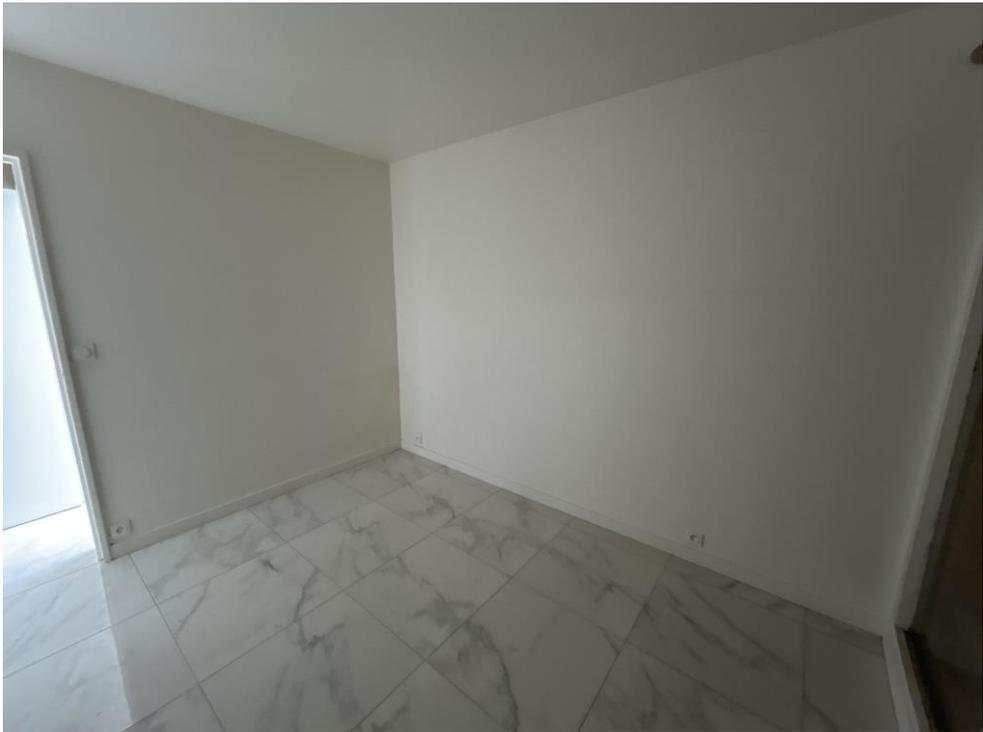
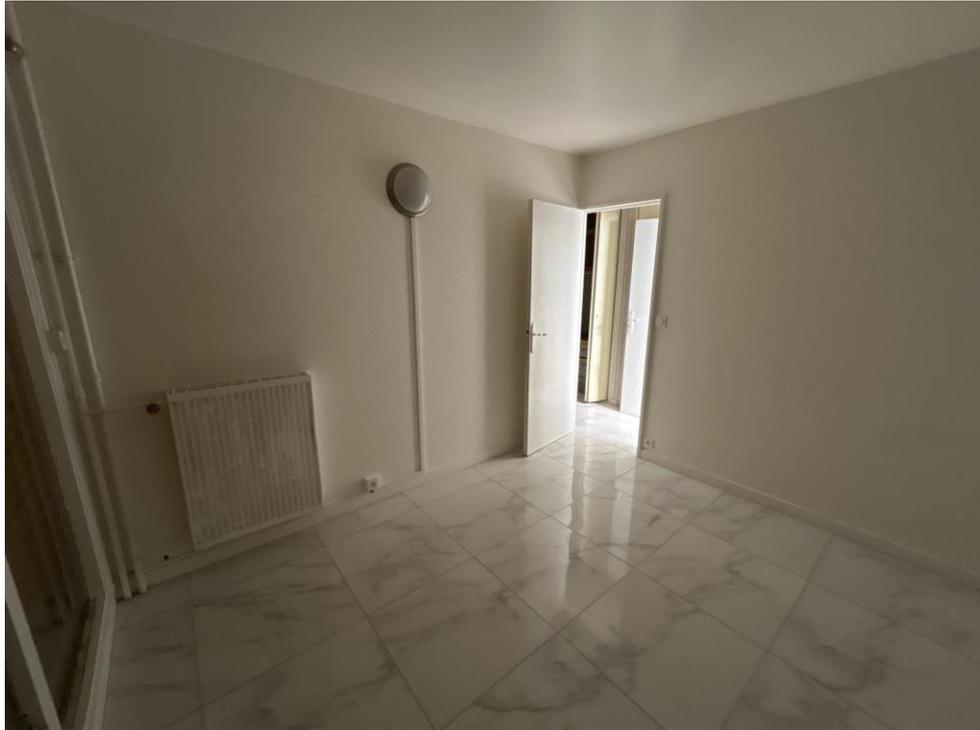
Chambre

Une chambre à coucher avec au sol, un carrelage qui est en bon état.

La pièce dispose d'un radiateur qui est correctement fixé au mur, d'une porte-fenêtre ainsi que de deux châssis fixes qui sont anciens mais qui sont en ordre avec des débordements de peinture et un volet roulant électrique qui est fermé et qui ne peut s'ouvrir ce jour.

Un éclairage au moyen d'une applique murale qui est correctement installée et une porte qui ferme l'ensemble correctement.

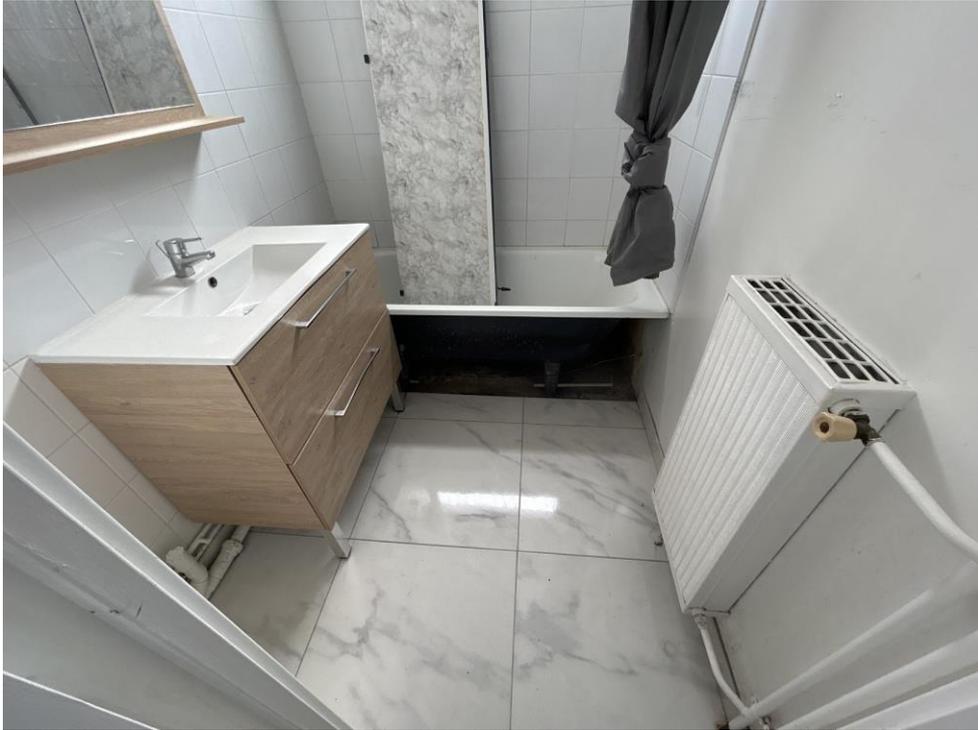
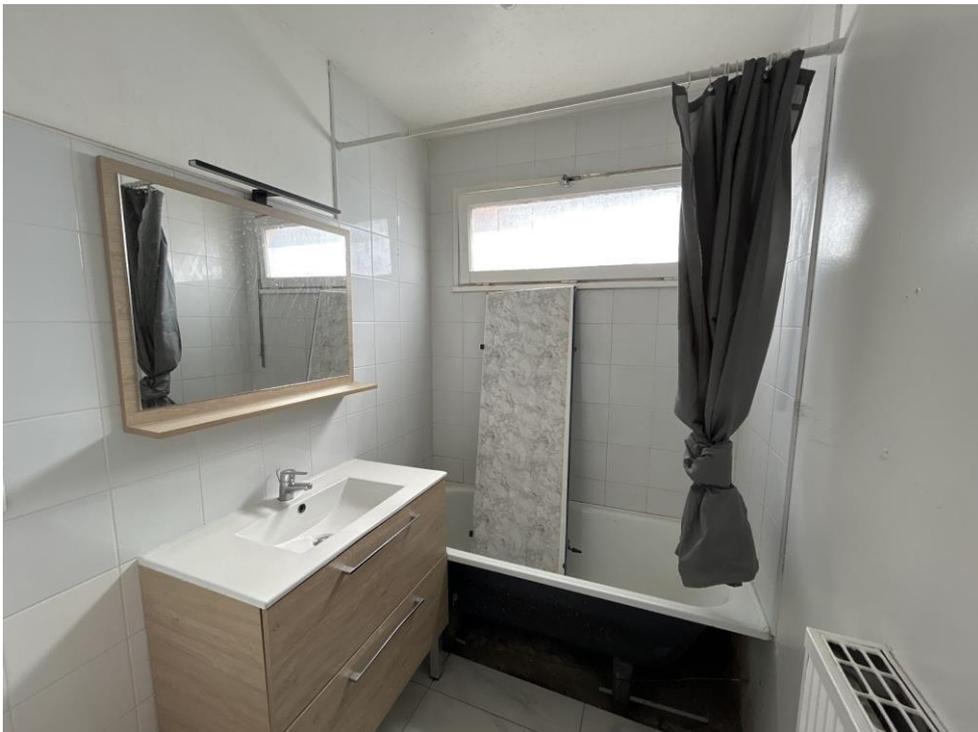
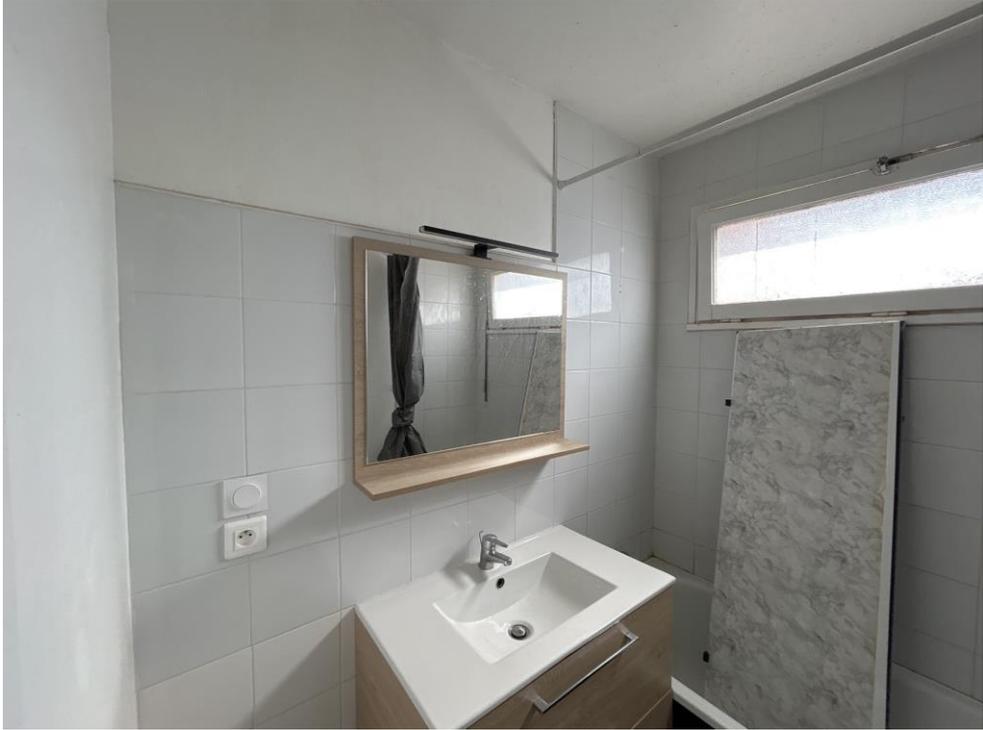
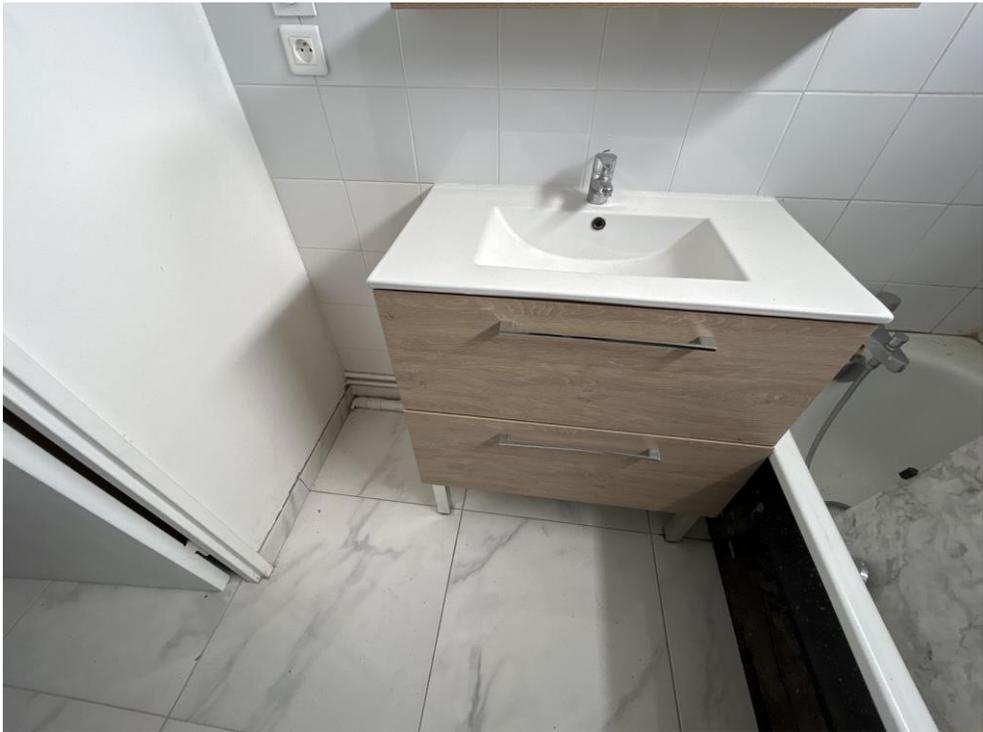
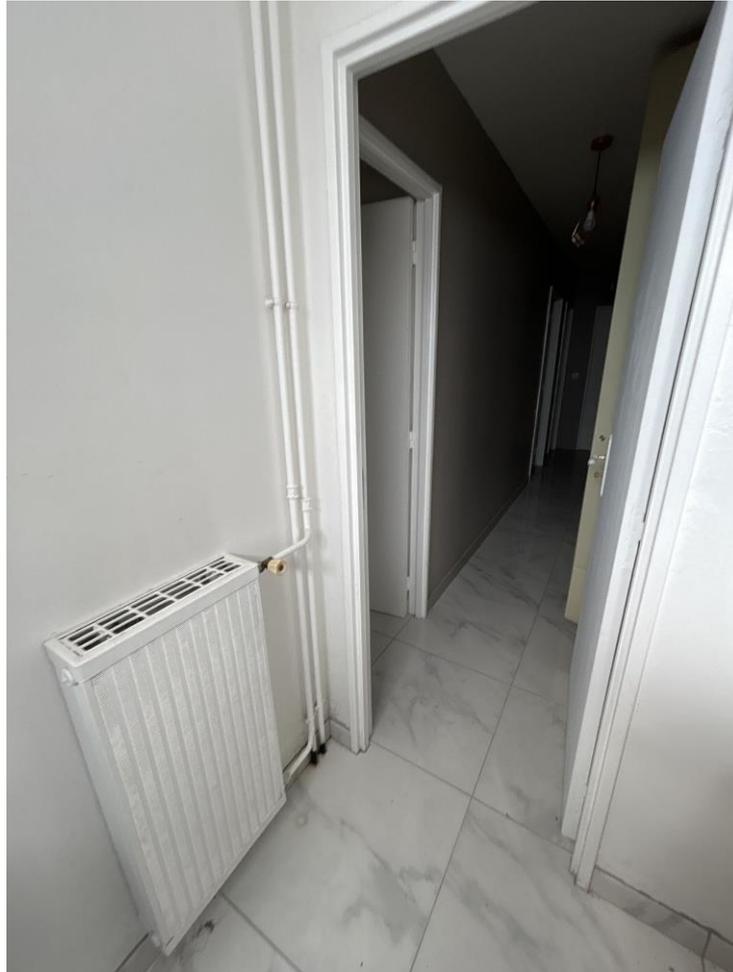
Salle de bains

Des murs peints en état d'usage avancé avec des écailllements de peinture.

Un plafond qui est en mauvais état, qui n'a pas été repeint et qui est extrêmement taché.

Une faïence murale qui est ancienne mais qui est en ordre avec des joints qui sont abîmés et des traces de percement.

Une lucarne qui ne ferme pas, exposée Est du bâtiment.

La pièce dispose d'une baignoire qui est en état d'usage avancé, qui est rayée avec flexible de douche et robinetterie. Absence de fuite à ce jour compte tenu de la coupure d'eau, le ciel de douche est arraché. Le contrefort de la baignoire en imitation marbre est arraché et déposé.

Un petit meuble vasque intégré deux tiroirs qui est en état d'usage avec une robinetterie, dont le bon fonctionnement ne peut être vérifié à ce jour et au-dessus, un miroir avec un éclairage qui est en ordre.

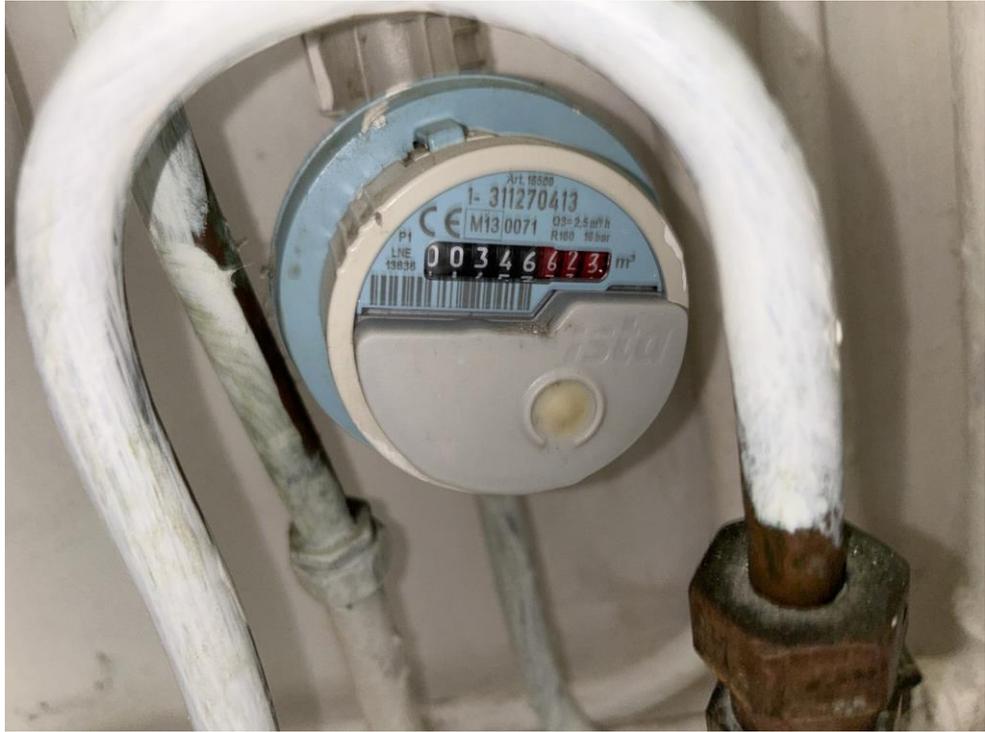
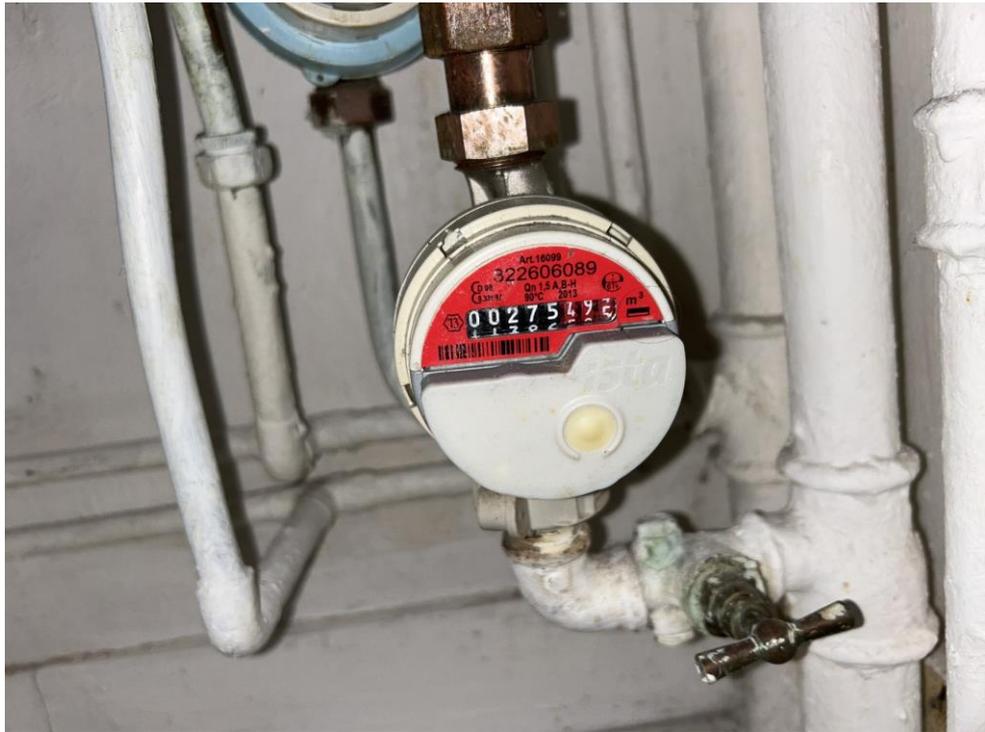
- relevé du compteur d'eau : 346 m³ ;
- relevé du compteur d'eau chaud : 275 m³ ;

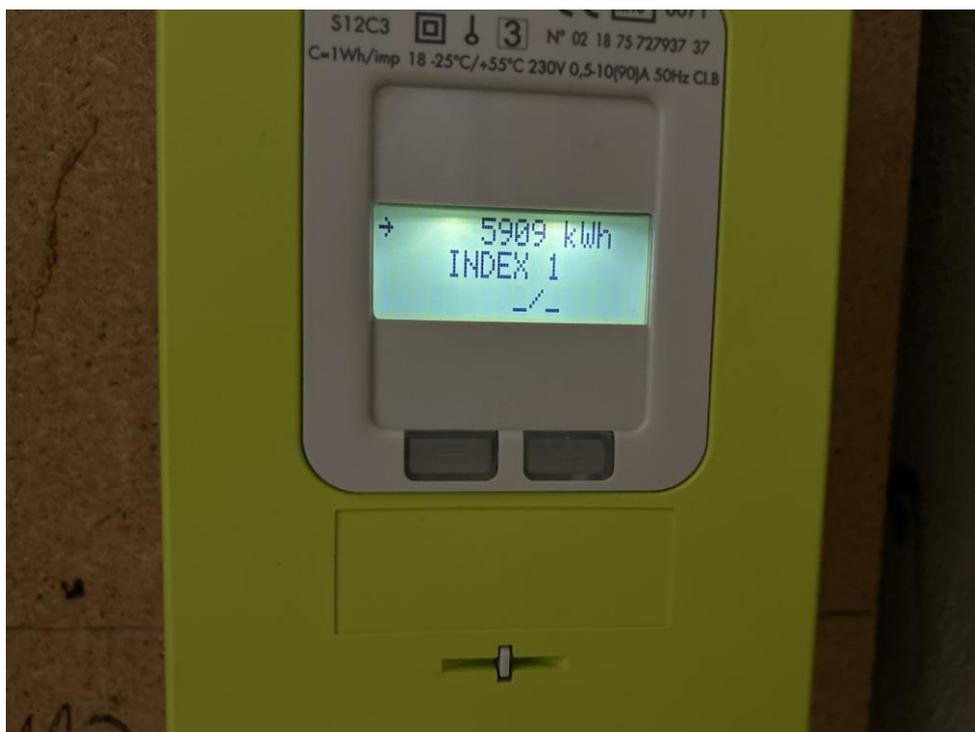
- relevé du compteur EDF : 5 909 kWh.
