PROCES-VERBAL DE CONSTAT

**Au 2, impasse Poncelet sur la COMMUNE DE JOUE-LES-TOURS (37300)
(Indre-et-Loire)**

**Au sein d'une copropriété, appartement n° 113 au premier étage
Et de la cave n°204 en sous sol**

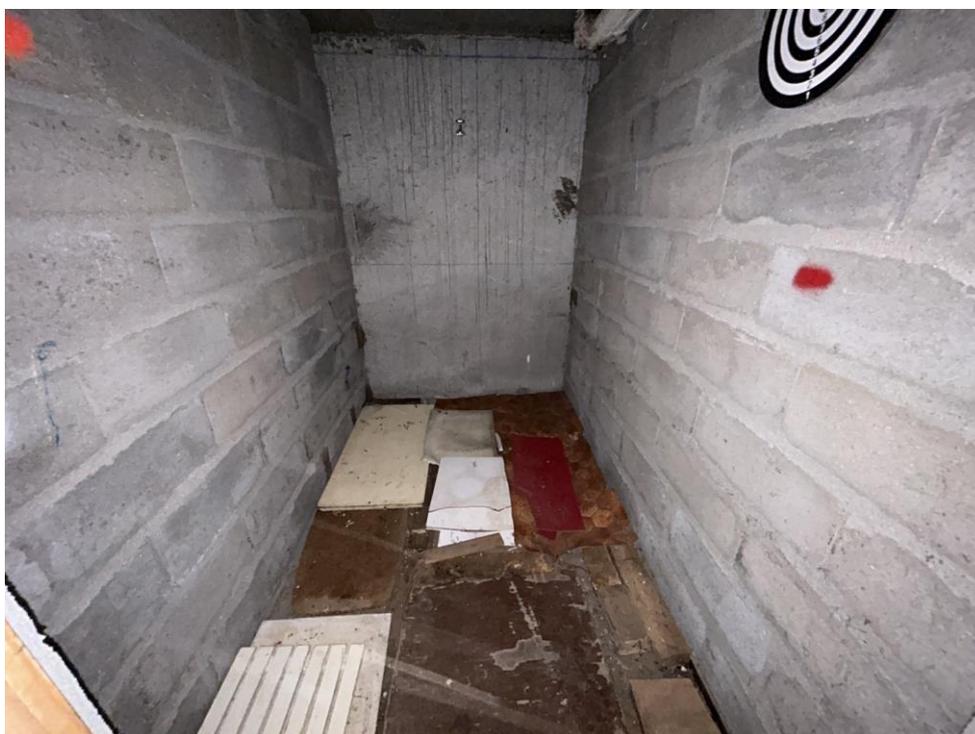
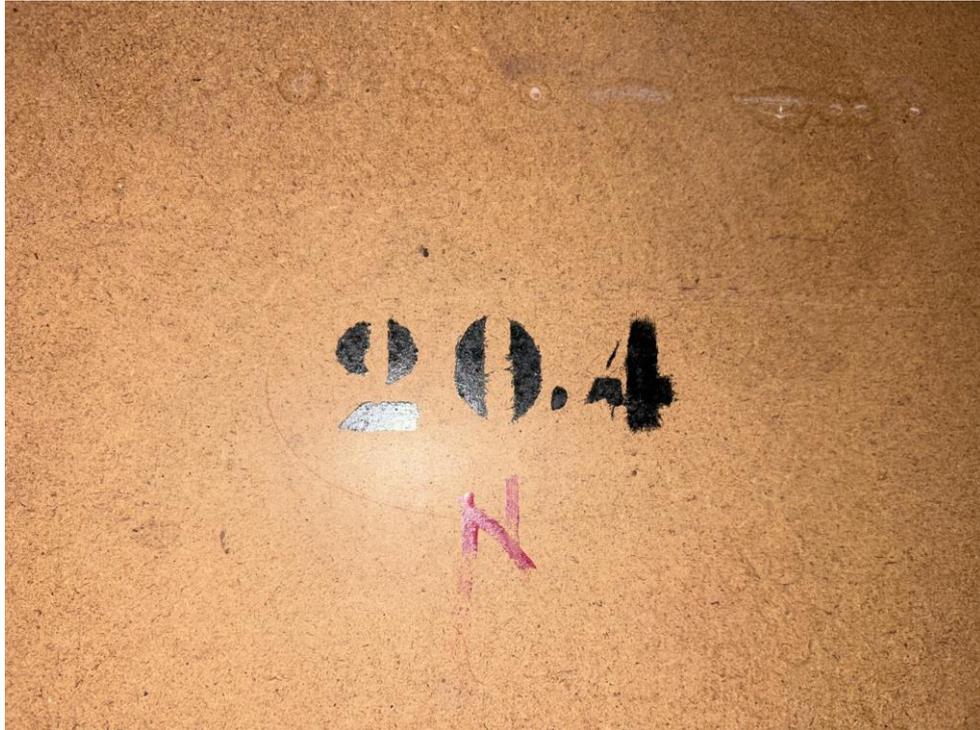
Cave n°204 :

Nous procédons également à l'ouverture forcée de la cave. Cette dernière est totalement vide. Cave numéro 204.
