PROCÈS-VERBAL DE DESCRIPTION

**L'AN DEUX MILLE VINGT-TROIS
LE JEUDI VINGT-DEUX JUIN**

Que suite à un arrêt de la Cour d'appel d'ANGERS daté du 28 mars 2023 à l'encontre de la _____ et à ce jour définitif en vertu d'un certificat de non pourvoi daté du 10 mai 2023, l'État est devenu propriétaire sur la Commune de LE MANS (72000), d'un lot composé de cinq studios sis 46 rue de l'Ormeau 72000 LE MANS, cadastrée lieudit 105 rue de la Mariette 72000 LE MANS section DM n° 284 lots 1, 10, 11, 12, 13, 14, 16, 17.

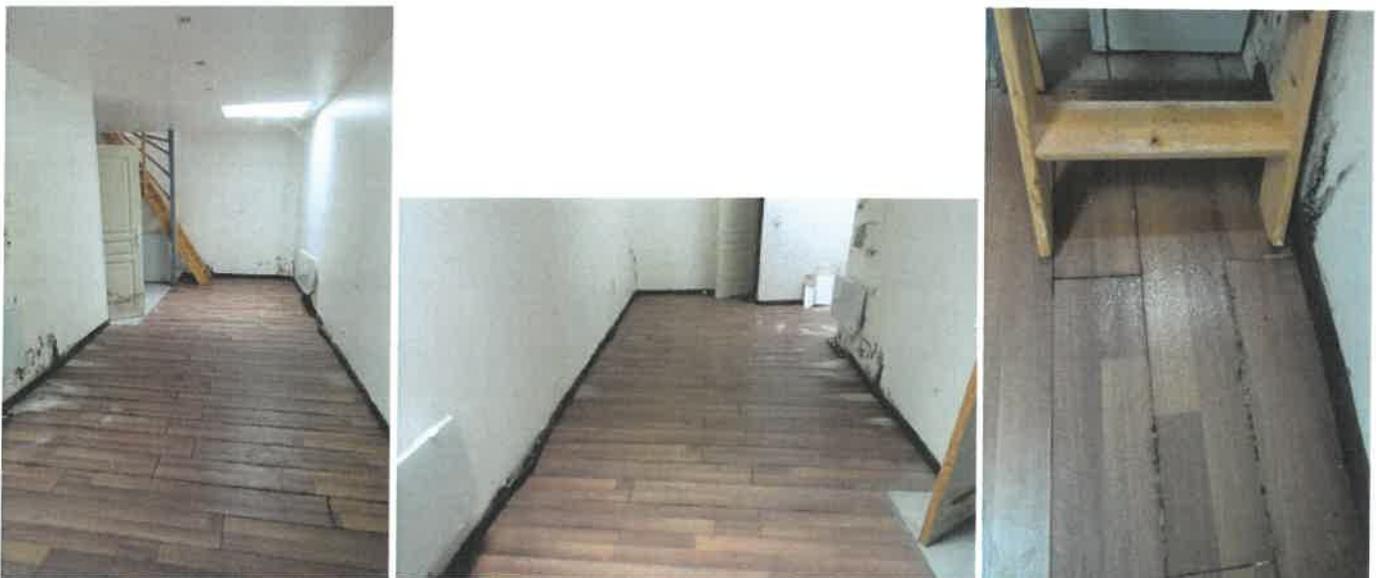
Le sol est recouvert de parquet stratifié en mauvais état sur l'ensemble de la surface, gonflé. Il semble qu'il y ait eu un dégât des eaux. Les lames de parquet se désolidarisent et sont incurvées.

Je constate lors de mes constatations que le sol est mouillé au pied de l'escalier de meunier menant à la mezzanine au fond de la pièce principale.

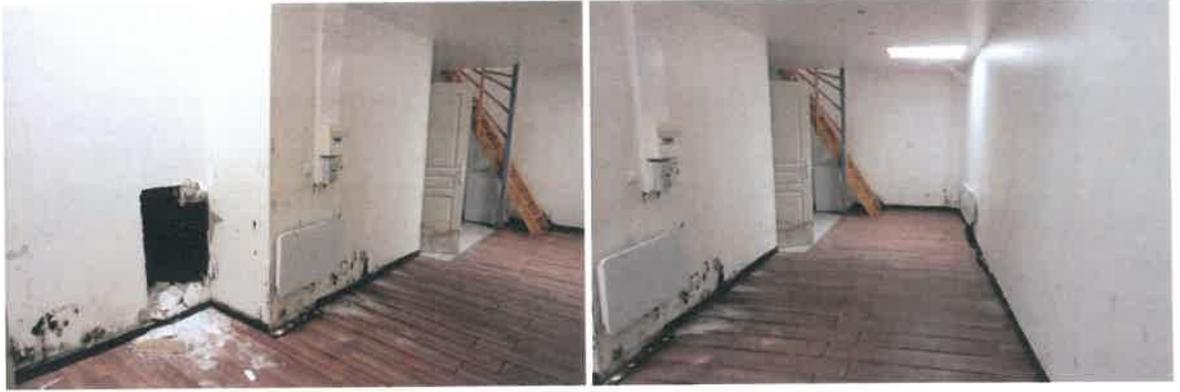
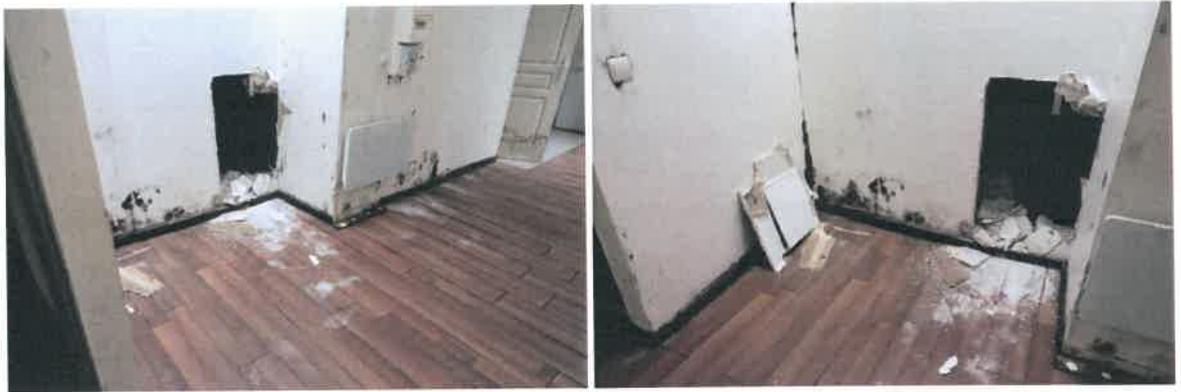
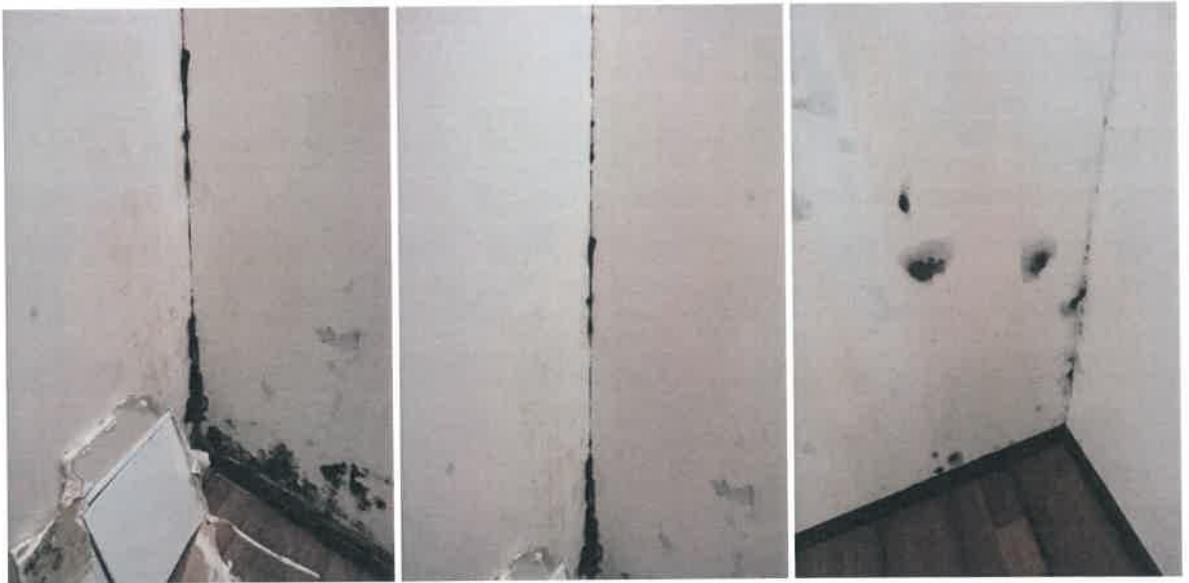
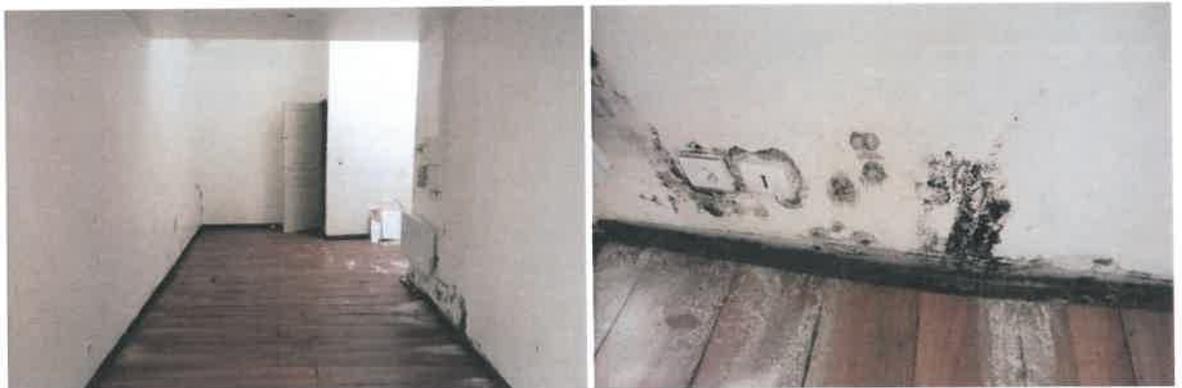
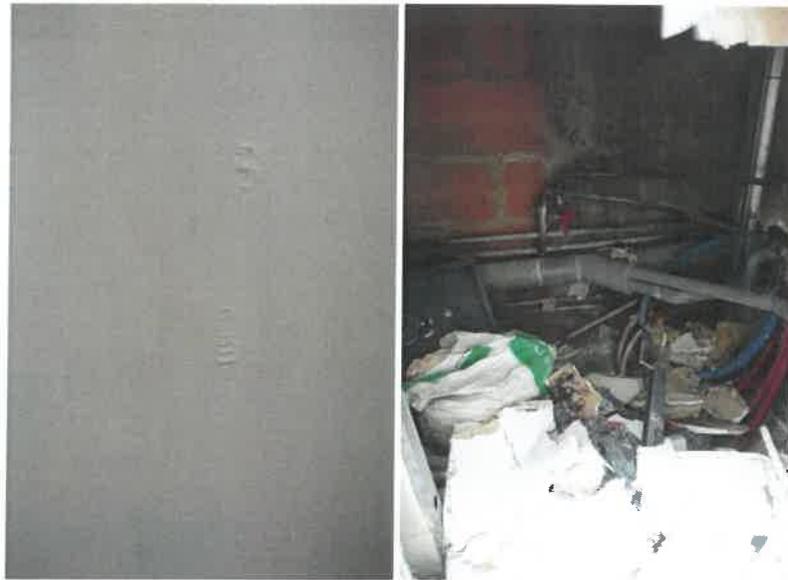
Les murs en Placoplatre, peints de couleur blanche, sont en mauvais état. Je relève sur la moitié inférieure des murs des auréoles, de la peinture cloquée et tâches noires de moisissure ainsi que dans les encoignures des murs. Je constate que le Placoplatre a été découpé de manière rectangulaire pour atteindre des tuyaux d'eau sur la gauche de la pièce dans le renforcement.

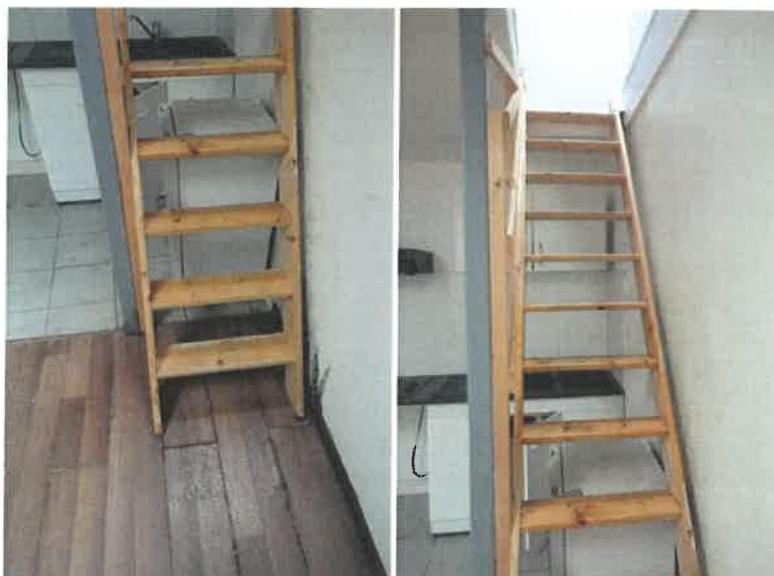
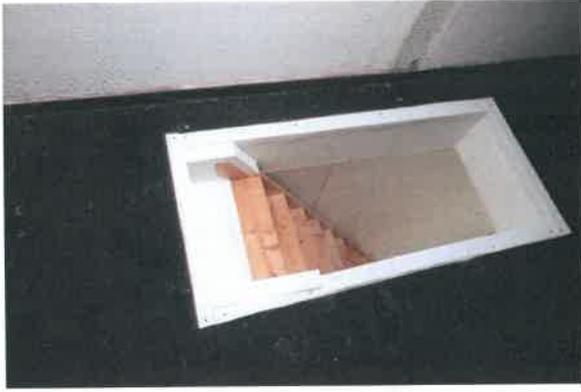
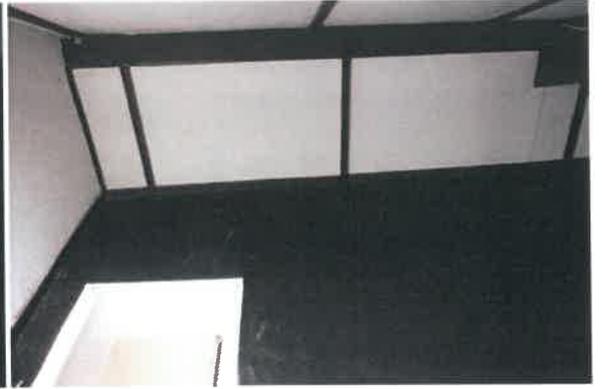
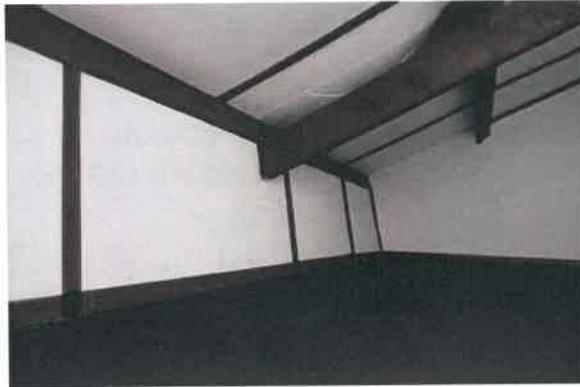
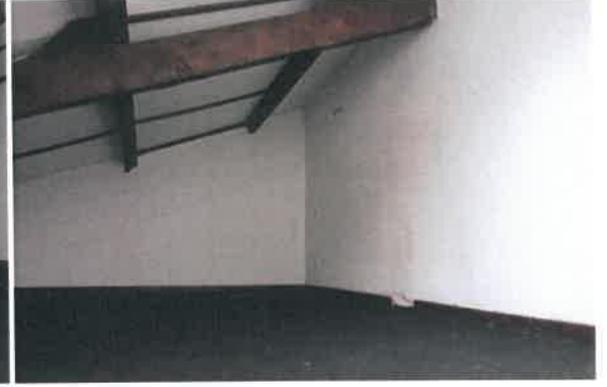
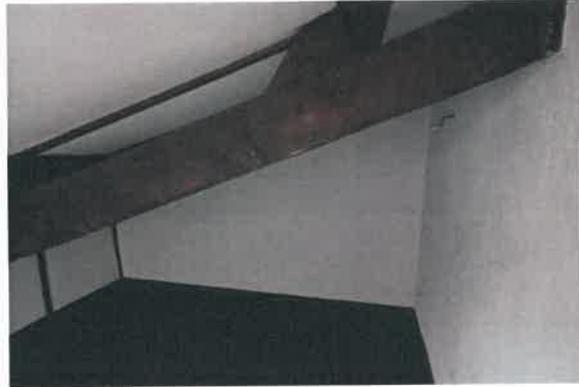
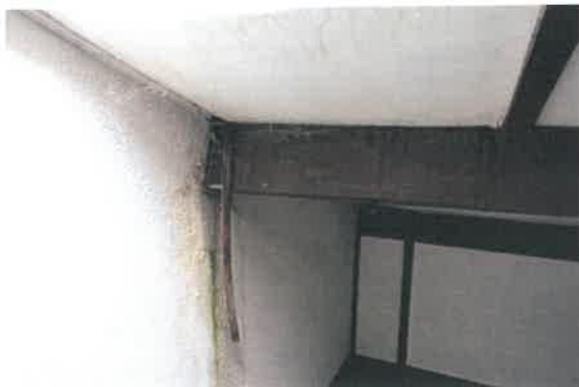
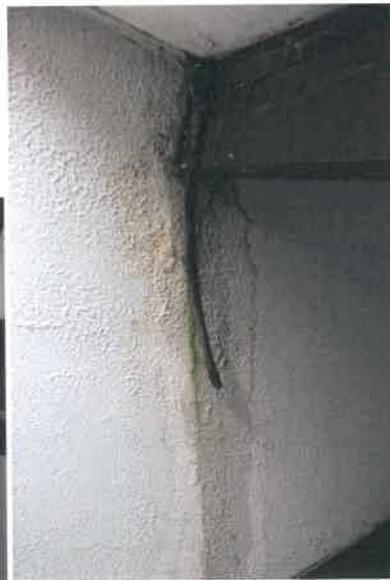
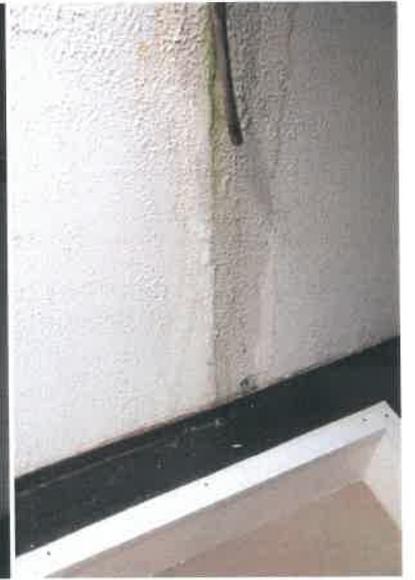
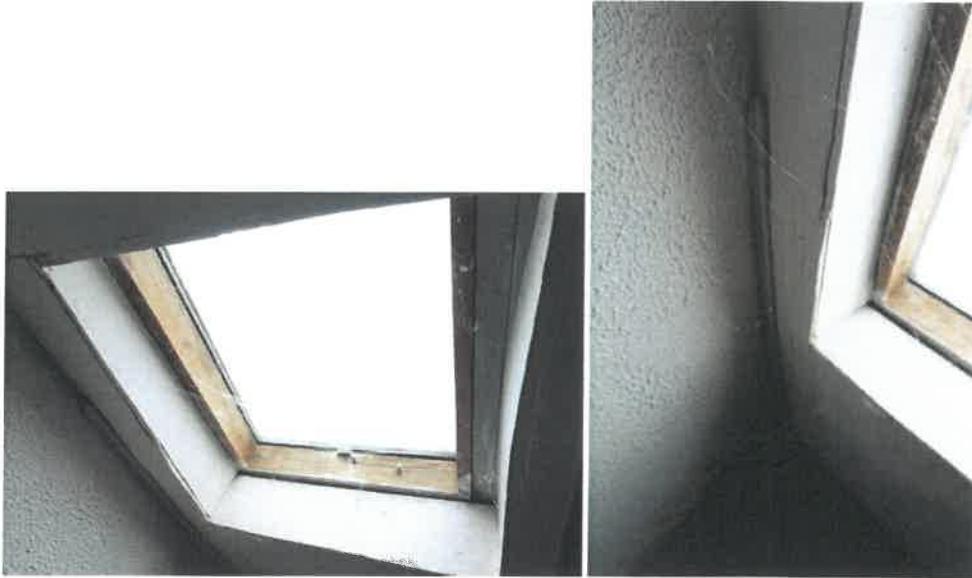
J'accède à la mezzanine par l'escalier de meunier en bois. L'escalier est pentu.
La trémie n'est pas protégée. Je note l'absence de garde-corps à l'endroit de la trémie.

Le rampant est bas. La surface habitable (supérieure à 1m80) est inférieure à 9m².

Je constate que le rampant est en bois. Je note un gonflement du bois au niveau du velux.
Je constate une fissure longeant les arêtes de l'ouverture.

Au niveau de la poutre, je remarque une filtration : le mur crépi peint de couleur blanche est tâché d'auréoles descendantes jaunâtres et verdâtres. Je constate une fissure verticale à cet endroit.

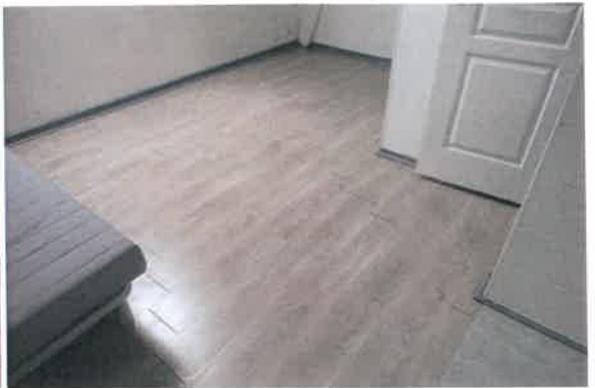
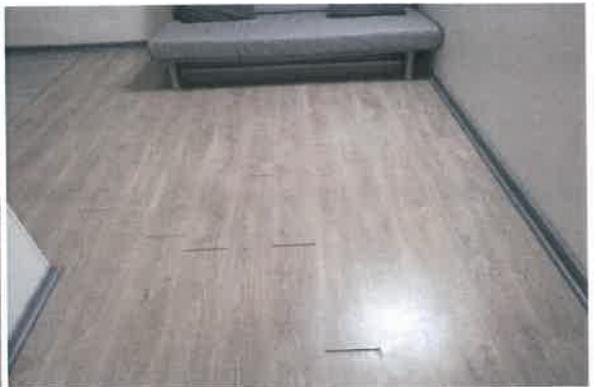
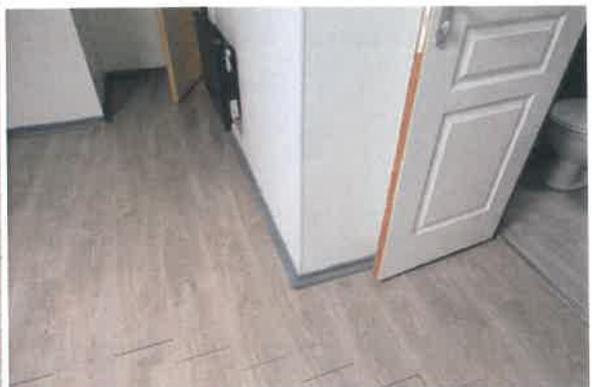
Le sol est recouvert de parquet stratifié, comprenant quelques marques d'usure. Des lames sont disjointes et je constate des éclats du stratifié sur les bords de quelques lames.

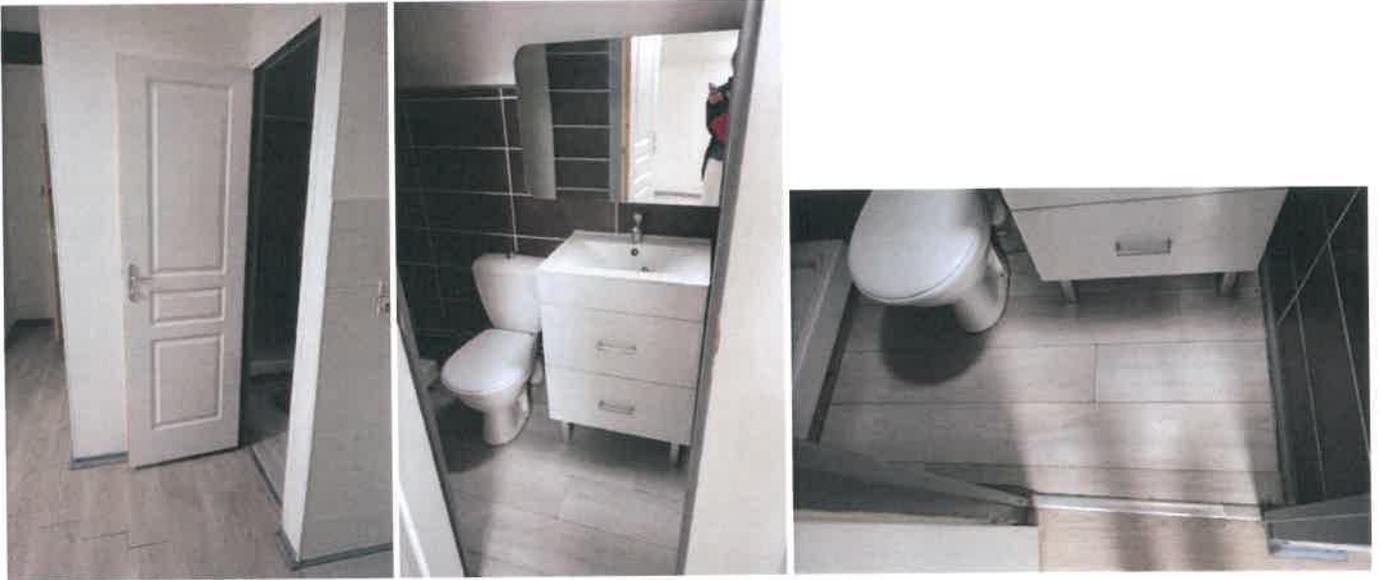
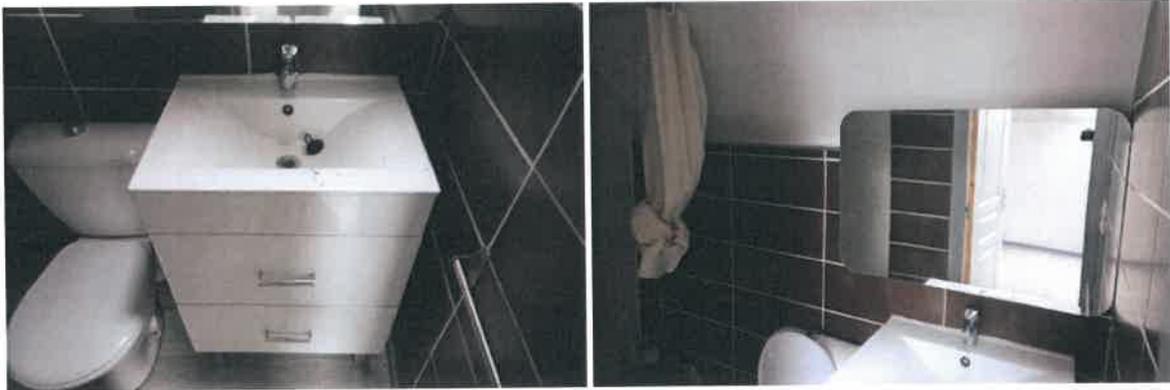
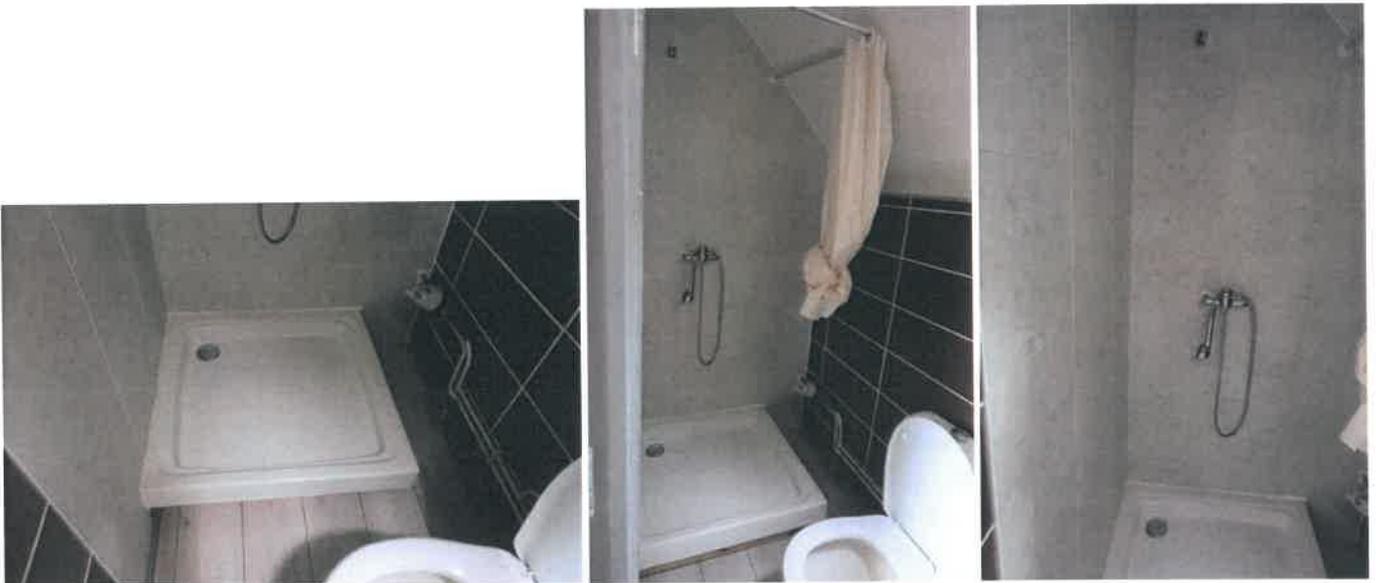
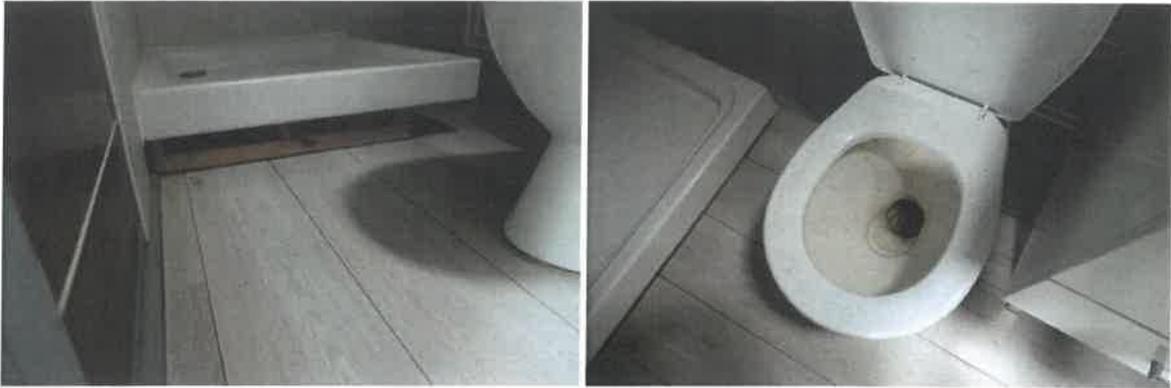
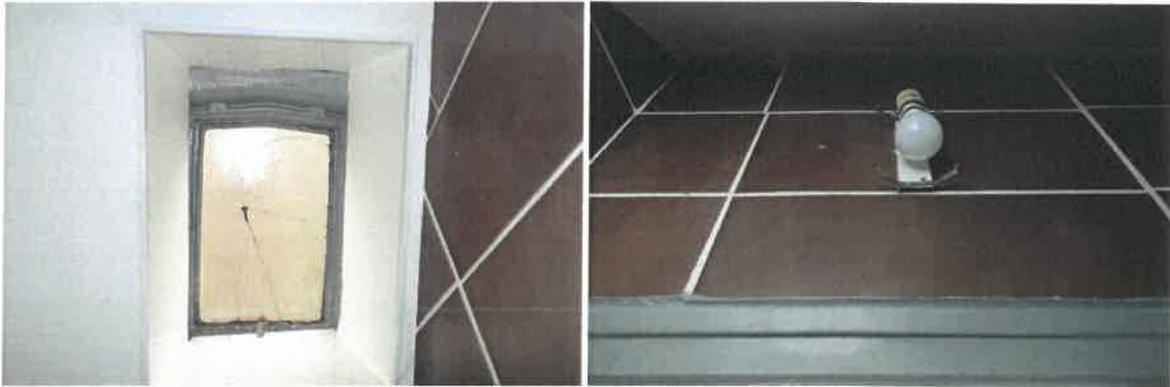
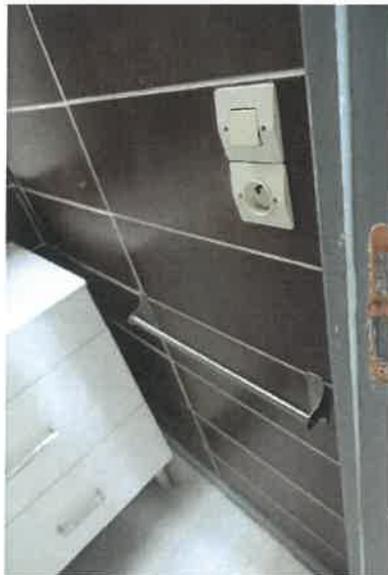
La porte postformée est en bon état, avec verrou. L'encadrement de la porte en bois est abimé au niveau de la gâche.

- d'un meuble vasque, avec mitigeur, sur pieds, comprenant deux tiroirs
- d'un bloc WC, la cuvette est sèche et noircie, l'ensemble est salle.
- d'un bac de douche en émail posé sur structure en bois, sans coffrage, avec tringle et rideaux, support de douche avec flexible et pomme de douche, mitigeur mural.
- un porte serviette mural en acier galvanisé.
- un miroir fixé sur la faïence.

Je note la présence d'une lucarne de toit, châssis métallique, dont le vitrage opaque est fissuré.

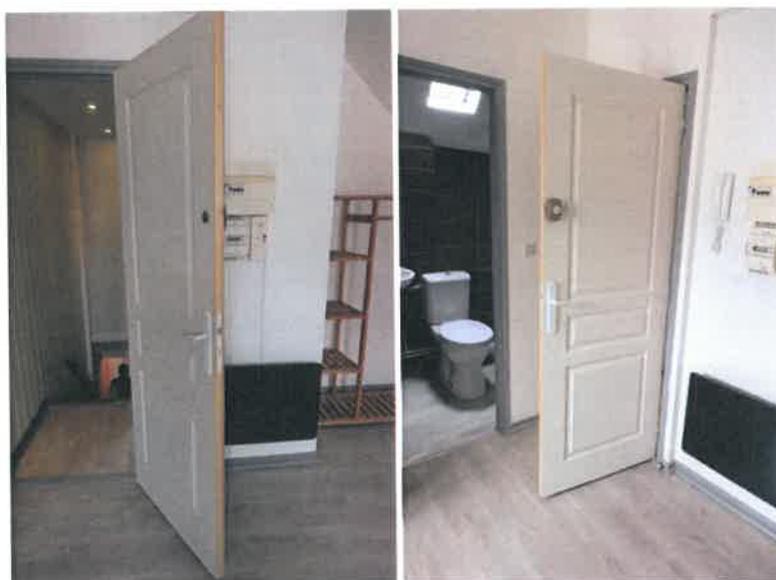
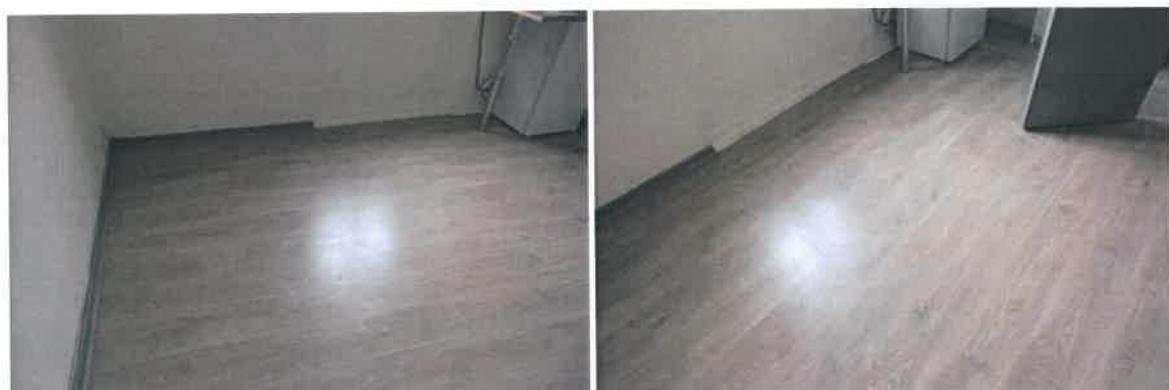
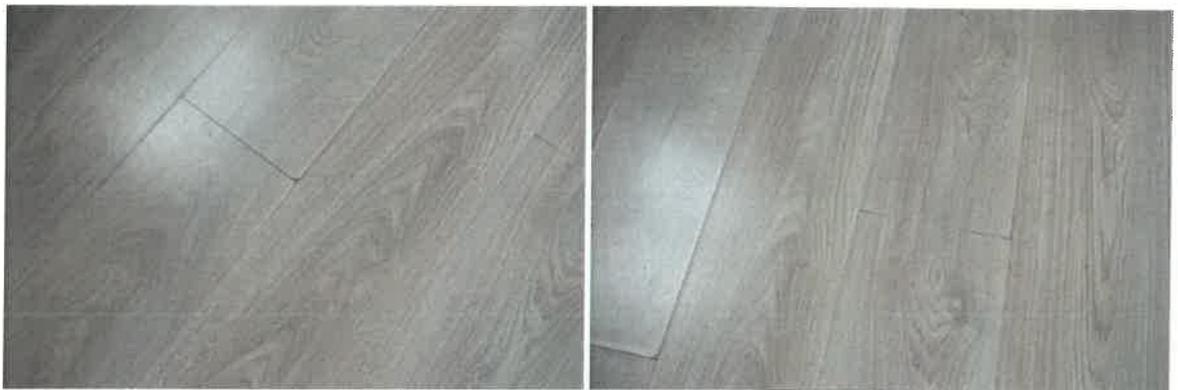
Le sol est recouvert de parquet stratifié, comprenant quelques éclats et un léger gonflement. Des lames se disjointent.

Les murs sont recouverts de fibre de verre peinte de couleur blanche, en bon état général, sur l'ensemble, à l'exception d'un pan de mur en placoplatre, peint directement de couleur blanche, également en bon état. Je constate des traces de coulures jaunâtres sur le mur à gauche.

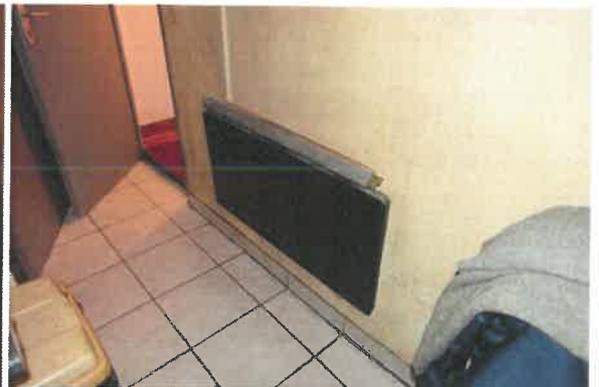
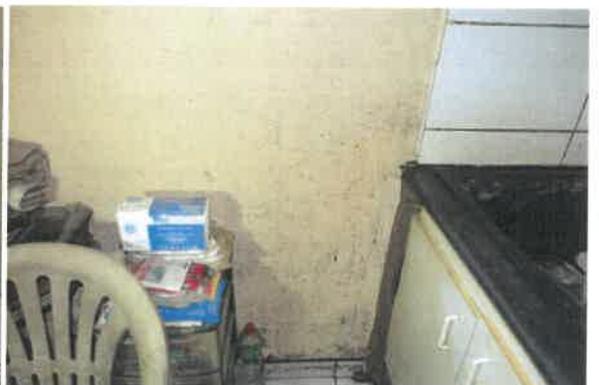
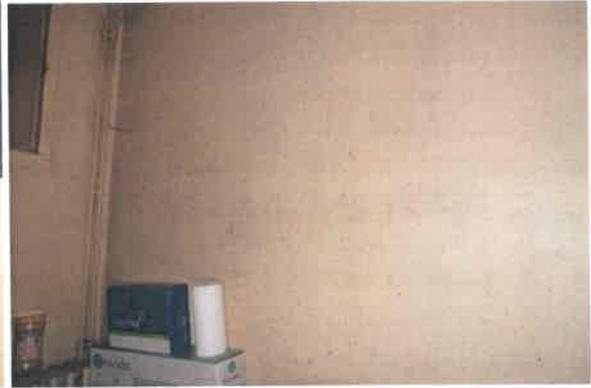
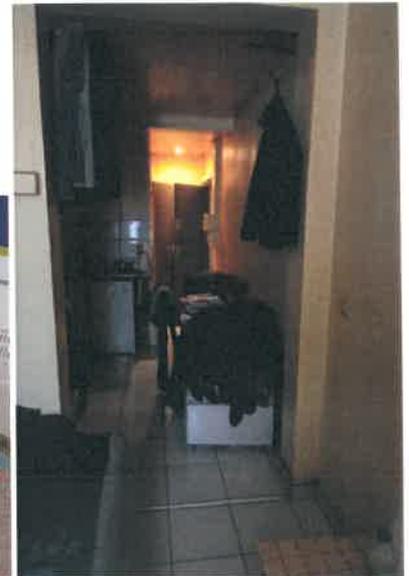
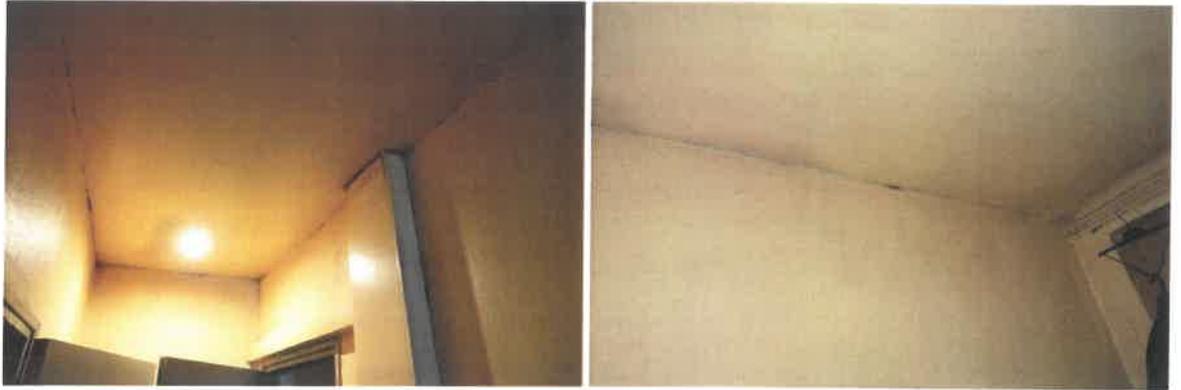
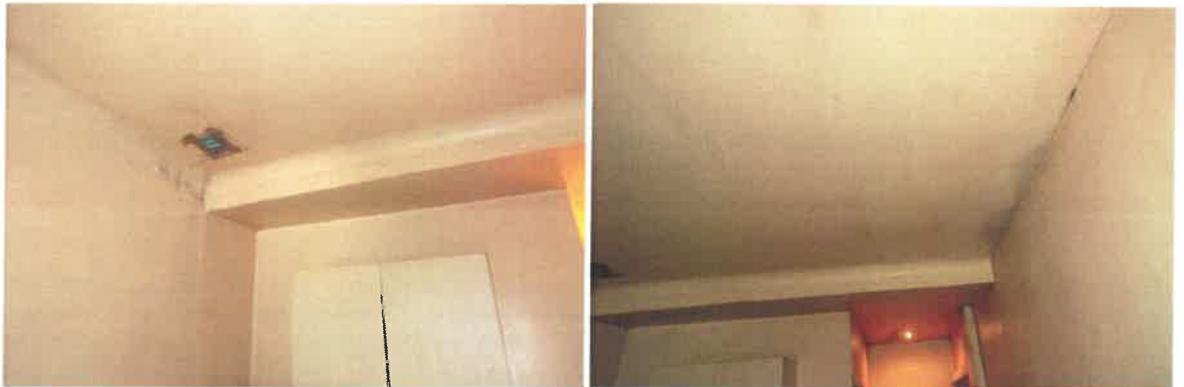
Le sol est recouvert de carrelage. Les plinthes sont assorties. Les plinthes sont noircies à certains endroits de crasse.

Les murs sont recouverts d'une fibre de verre jaunie sur l'ensemble et noircie par des tâches de moisissures et des salissures, notamment à gauche de la cuisine.

Le plafond est également jauni et tâché. Les cueillies sont noircies.

Je constate que la bouche d'aération est calfeutrée dans l'angle du coin cuisine.
Je constate un spot en état de fonctionnement dans le dégagement.
Dans le coin cuisine/séjour, il n'y a pas de point lumineux.

L'ensemble est crasseux en mauvais état.

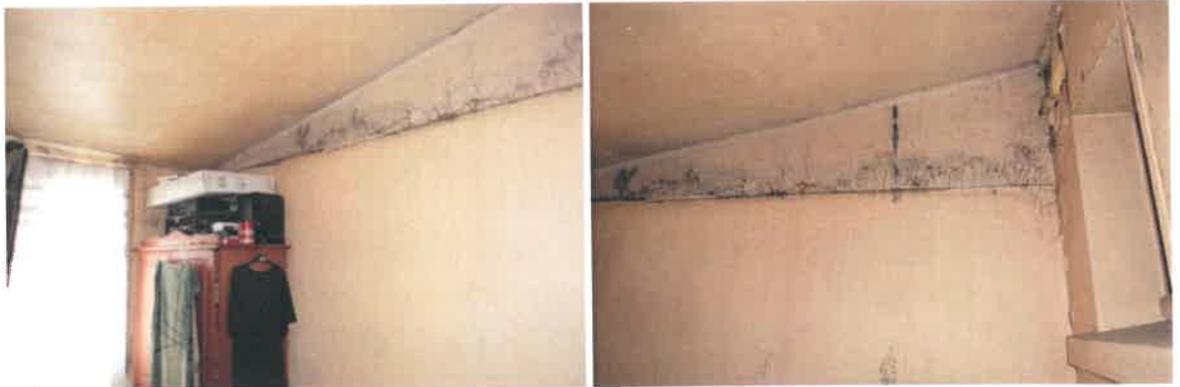
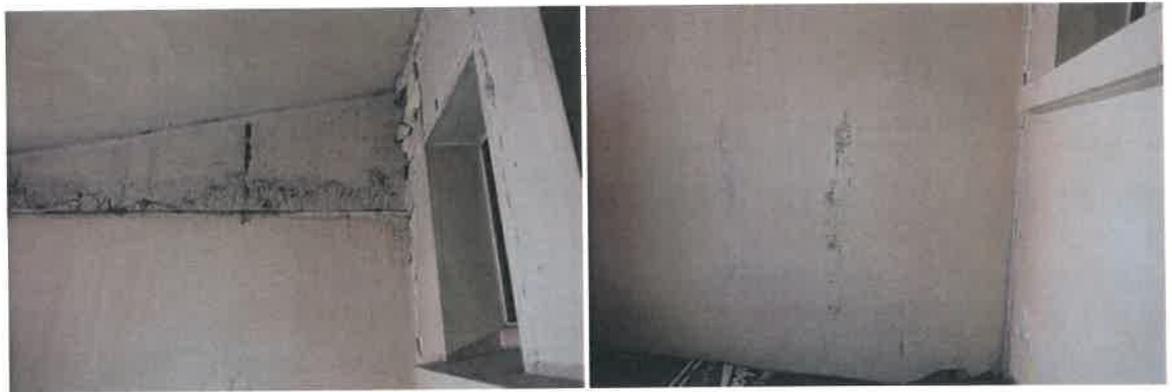
La cloison séparant ce studio du 5^{ème} studio bouge en appuyant dessus. Il n'y a pas d'isolation entre les deux appartements.

La fibre de verre peinte, sur les cloisons, est entièrement jaunie. Je constate que la peinture faïence, craquelée, sur le mur donnant sur l'extérieur à droite. Je remarque des craquelures de la peinture, verticales sur la moitié inférieure, et des colorations verdâtres de la fibre. Je constate que le mur est moisi en partie supérieure sous le rampant.

Je constate que, sur le mur porteur au-dessus de l'ouverture d'une ancienne fenêtre, la peinture se décolle. Les encoignures sont noircies de moisissure.

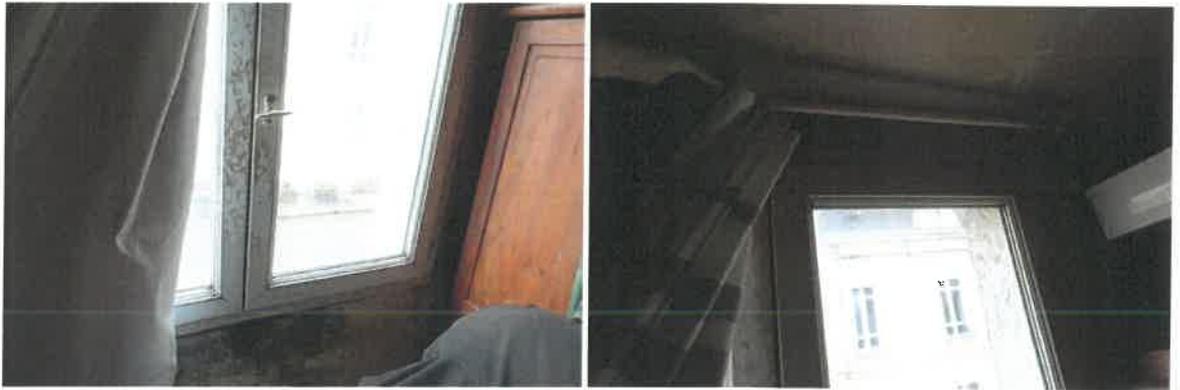
Le PVC du châssis et des deux battants de la fenêtre, double vitrage, est tâché.

L'allège de la fenêtre est noircie.

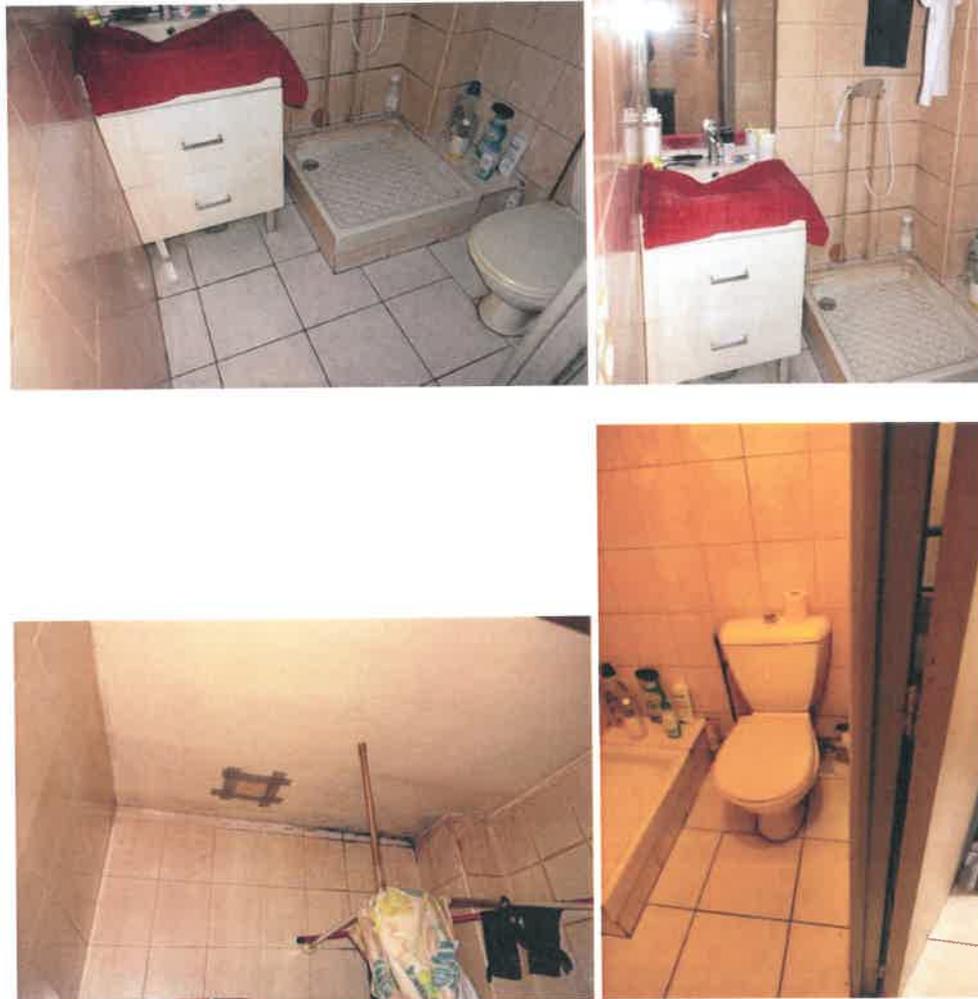
La salle d'eau est dans l'ensemble crasseuse.

Les carreaux de faïence sur les murs sont crasseux. Les joints sont pour certains jaunis, pour d'autres noircis.

Le plafond est recouvert d'une fibre de verre peinte. La peinture est entièrement jaunie. Je constate des tâches noires de moisissure sous la cueillie du plafond dans l'angle droit au fond. Je constate que la bouche d'aération est calfeutrée.

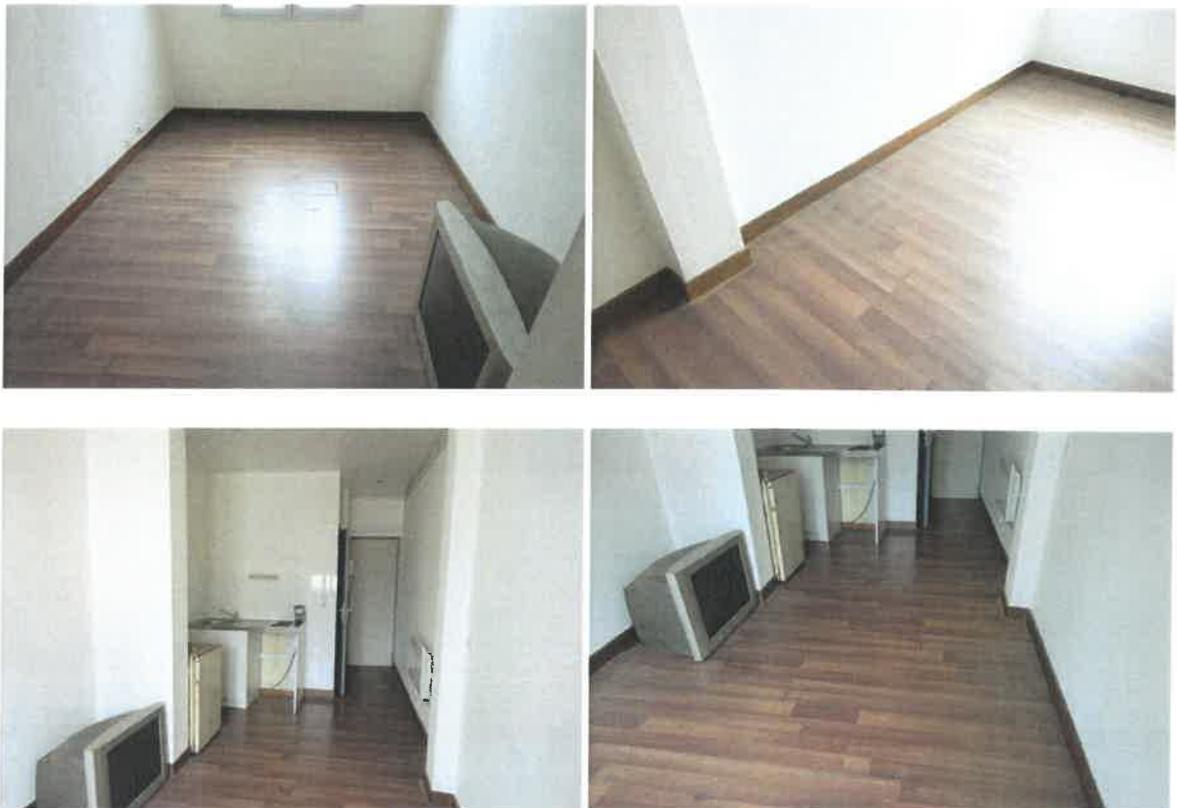
Le sol est recouvert de parquet stratifié, comprenant quelques taches noires, en état d'usage. Les plinthes sont en bois, en état d'usage.

Je constate que la fibre se décolle sous la fenêtre et relève quelques traces sous la fenêtre et traces de meubles sur le mur à droite.
