**PROCÈS-VERBAL DESCRIPTIF**

DS22026078

Me suis rendu ces jour, mois et an que dessus au 20 rue Ferrer à COUDEKERQUE BRANCHE où étant, je procède aux constatations suivantes :

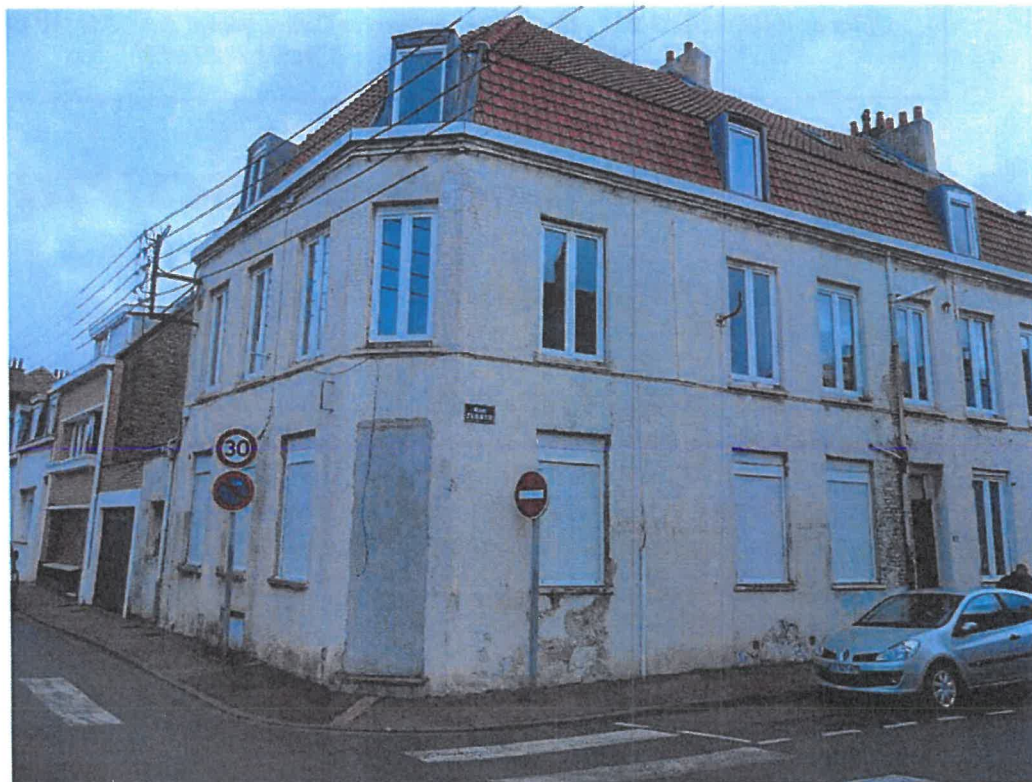
Il s'agit d'un immeuble situé dans le quartier Vieux Coudekerque dont la façade est couverte d'un crépi hors d'usage.

La toiture est en tuiles.

Cet immeuble est composé d'une cave en sous-sol dont l'accès se fait par l'arrière du bâtiment, d'un appentis à l'état de ruine, de deux appartements en rez-de-chaussée, de trois appartements au premier étage, de trois appartements au deuxième étage et d'un appartement au dernier étage.

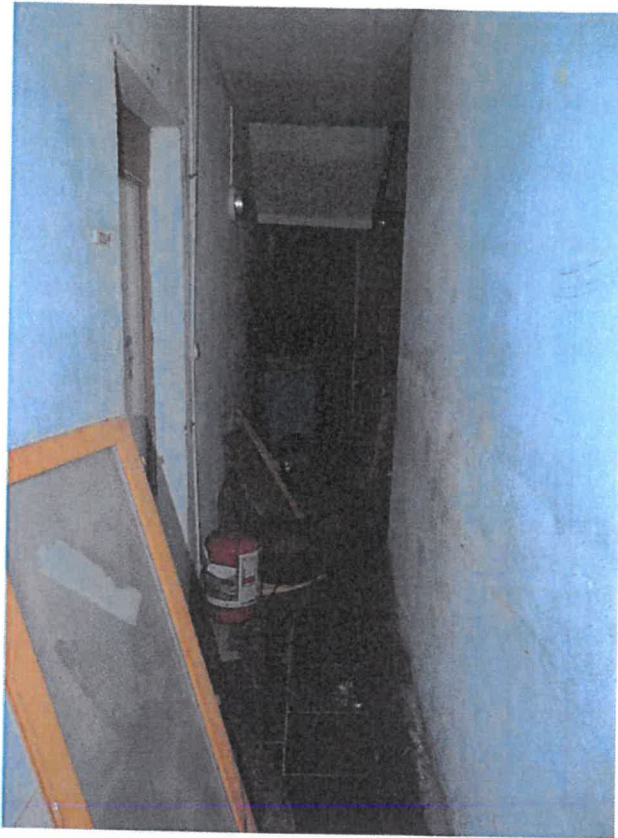
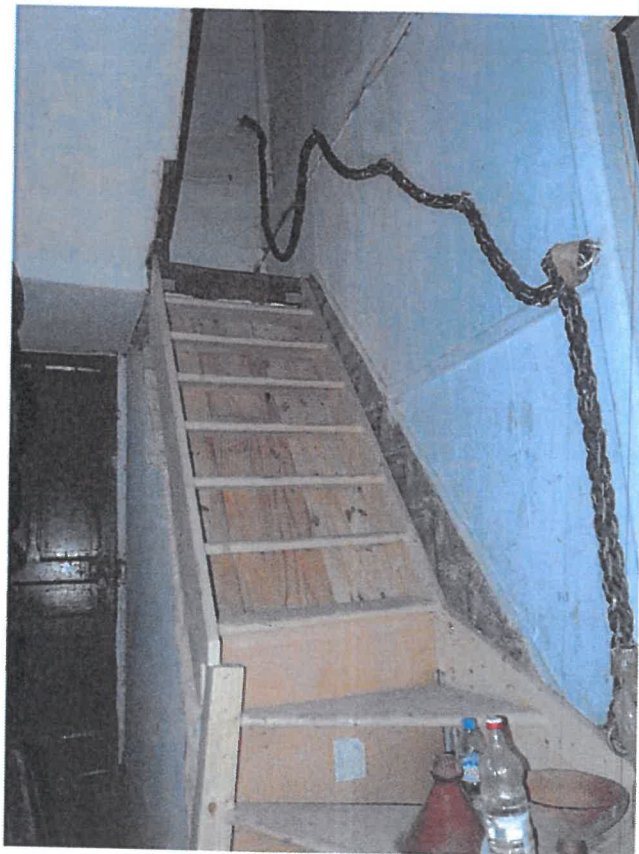
#### **PARTIES COMMUNES rez de chaussée**

Accès par porte menuiserie bois pleine ancienne dont la serrure est hors d'usage.

Sol : carrelage très ancien, comportant des raccords de béton.

Murs : crépi hors d'usage, souillé sur son ensemble.

Plafond : peinture blanche hors d'usage, souillée.

Je constate également la présence d'un escalier en bois équipé d'une main courante en corde.

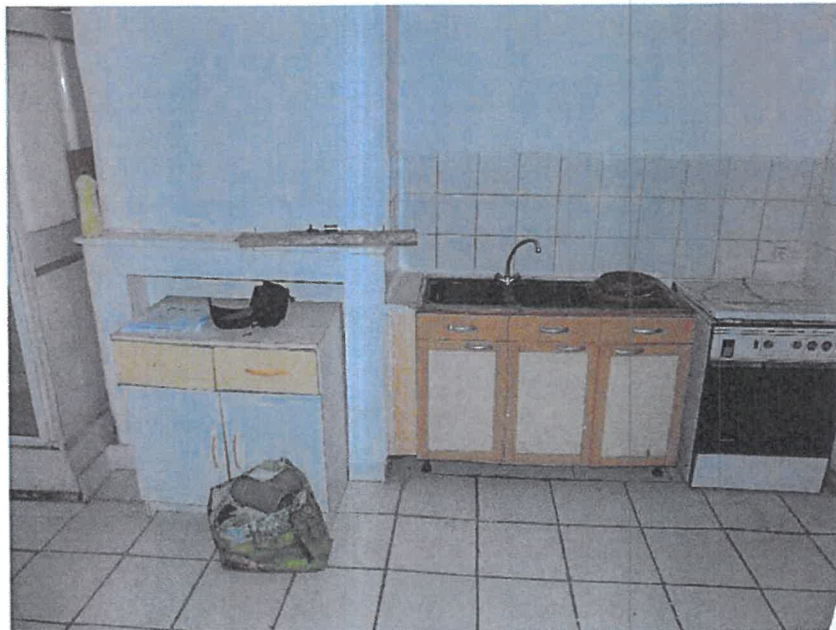
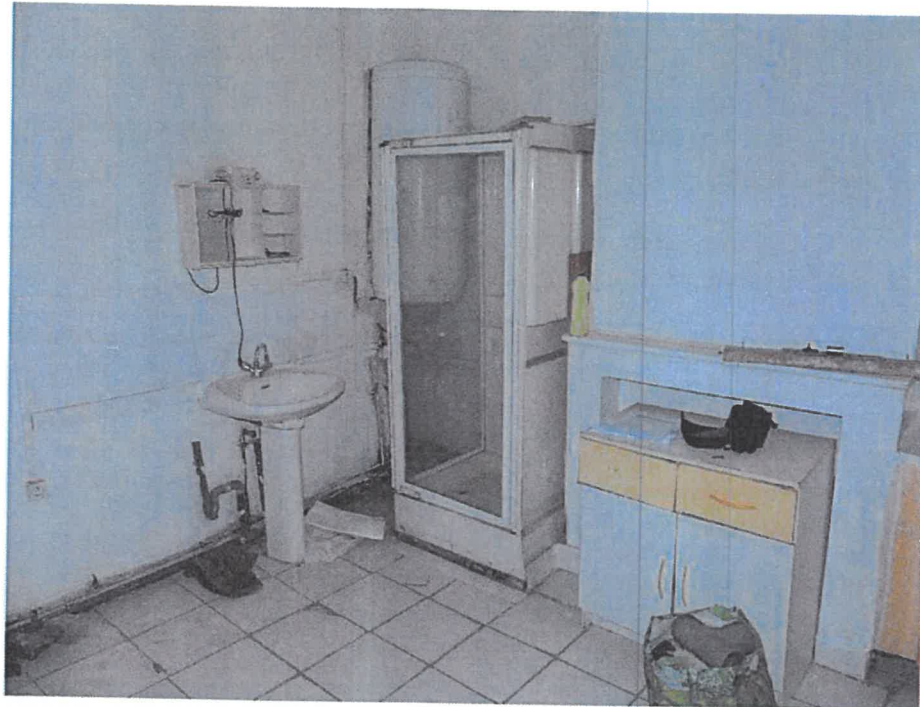
## **APPARTEMENT N° 1 REZ-DE-CHAUSSEE A DROITE**

Sol : carrelage comportant de nombreux éclats et une zone de raccord le long de la façade.

Les murs sont couverts d'une peinture blanche hors d'usage, de même pour le plafond.

- Un évier en résine à deux bacs avec robinetterie eau chaude/eau froide, meuble sous évier ancien dont les portes sont totalement déréglées ;
- Un radiateur électrique ;
- Un tableau électrique.

- Une petite salle de bains aménagée avec une cabine de douche hors d'usage, un lavabo sur colonne avec robinetterie eau chaude/eau froide type col de cygne ;
- Une évacuation d'eau ;
- Deux radiateurs électriques global ;
- Un ballon d'eau chaude ;
- Une armoire de toilette cassée.

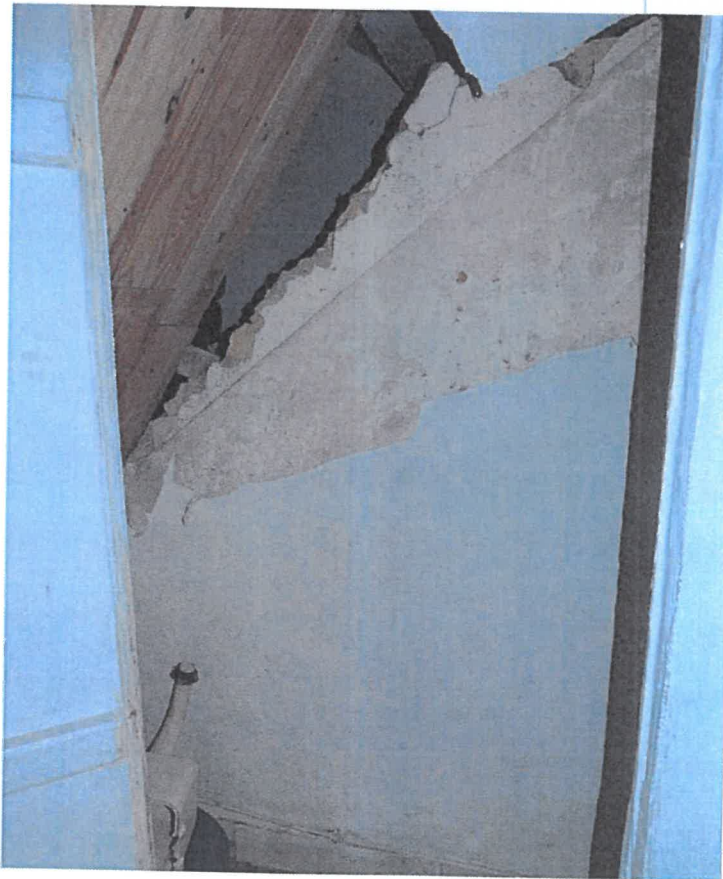
Je constate qu'il existe dans cette pièce une partie toilettes située en soupenne d'escalier et je constate qu'à cet endroit le mur présente une découpe irrégulière.

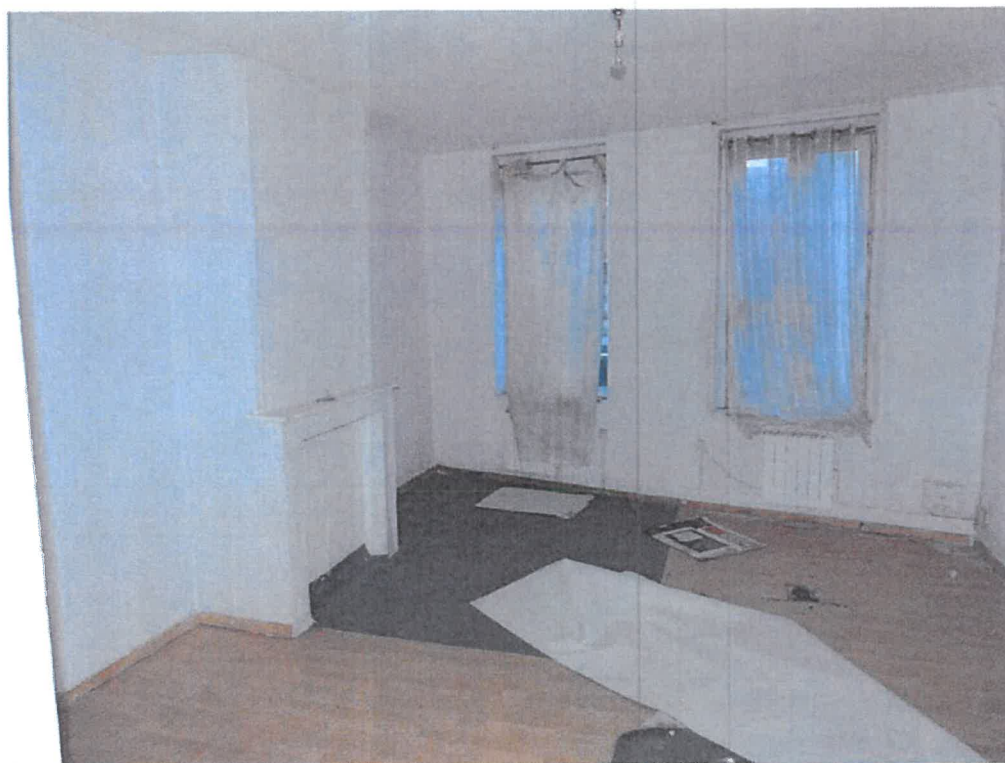
Le sol est constitué d'un parquet flottant comportant un éclat important au centre de la pièce.

Les murs sont couverts d'un revêtement fibre de verre dont la peinture est hors d'usage et comporte un trou côté parties communes.

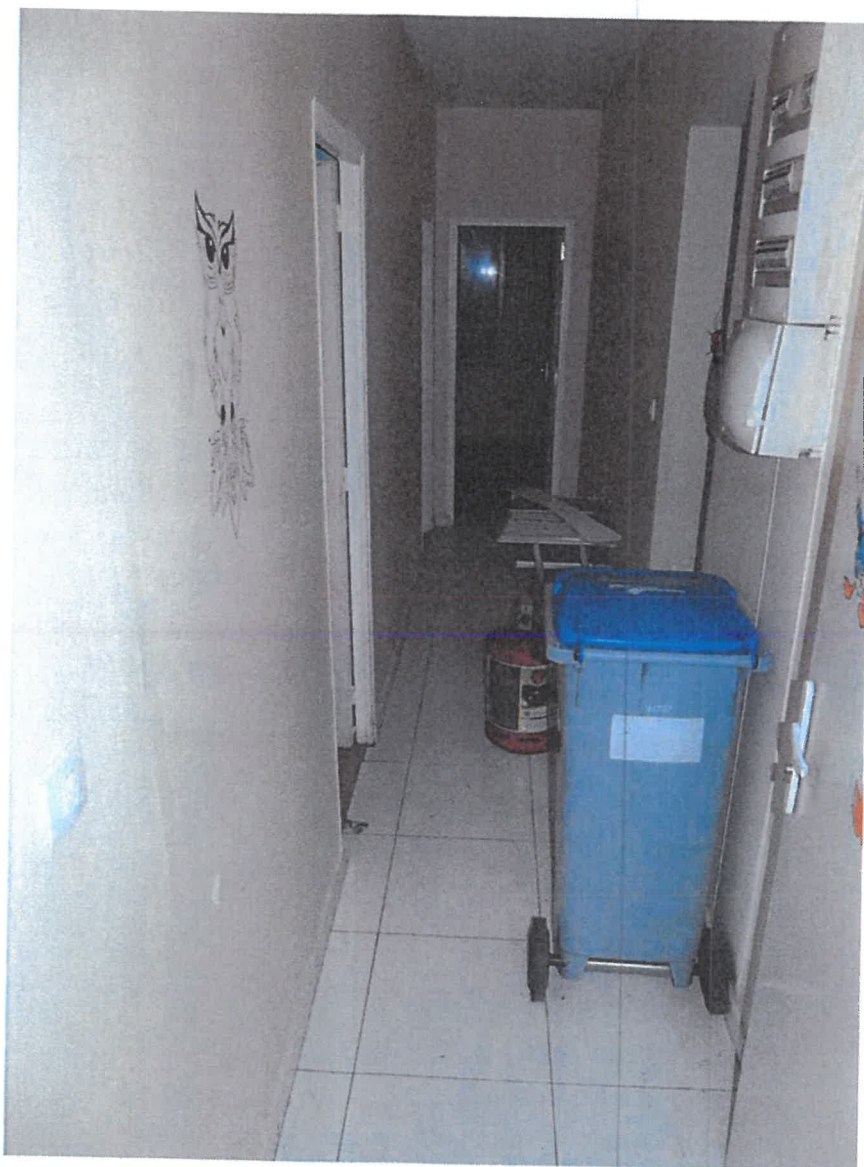
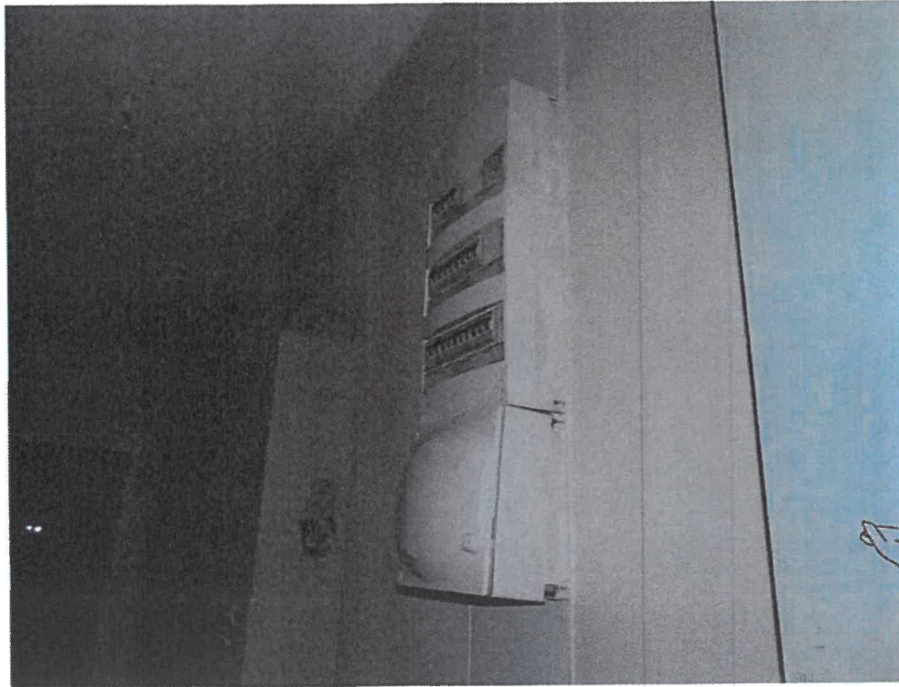
#### **APPARTEMENT N° 2 AU REZ-DE-CHAUSSEE GAUCHE**

Murs : peinture hors d'usage.

Plafond : peinture hors d'usage.

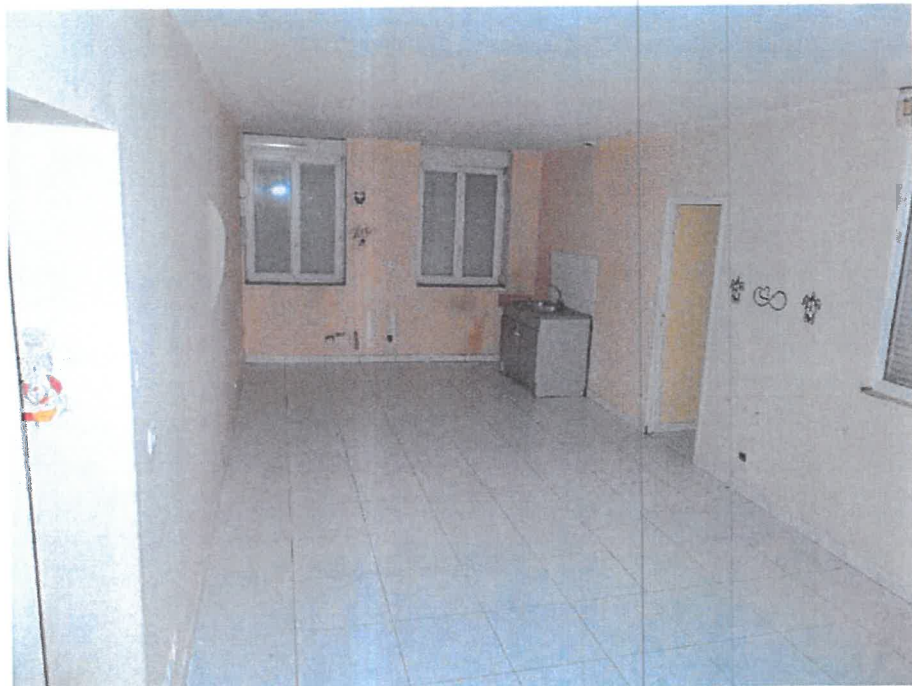
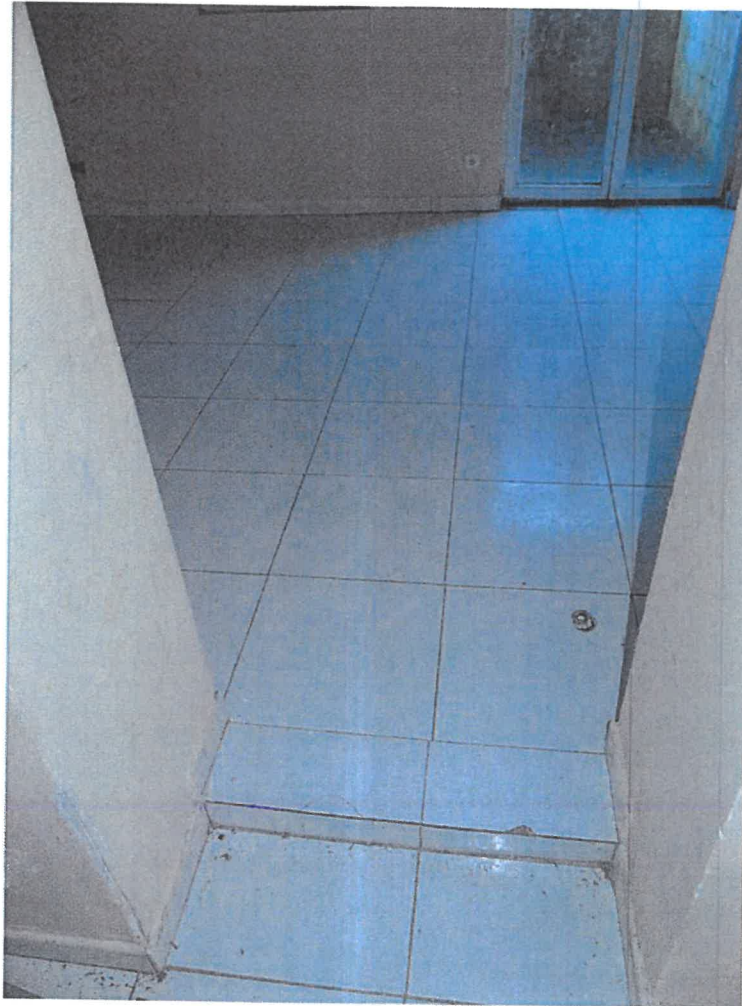
### **PIECE DE VIE**

Accès par une petite marche. Le carrelage couvrant le sol est fissuré au niveau de la marche et présente un éclat important à environ 30 cm de la marche.

Murs : peinture hors d'usage, souillée sur son ensemble.

Plafond : peinture hors d'usage.

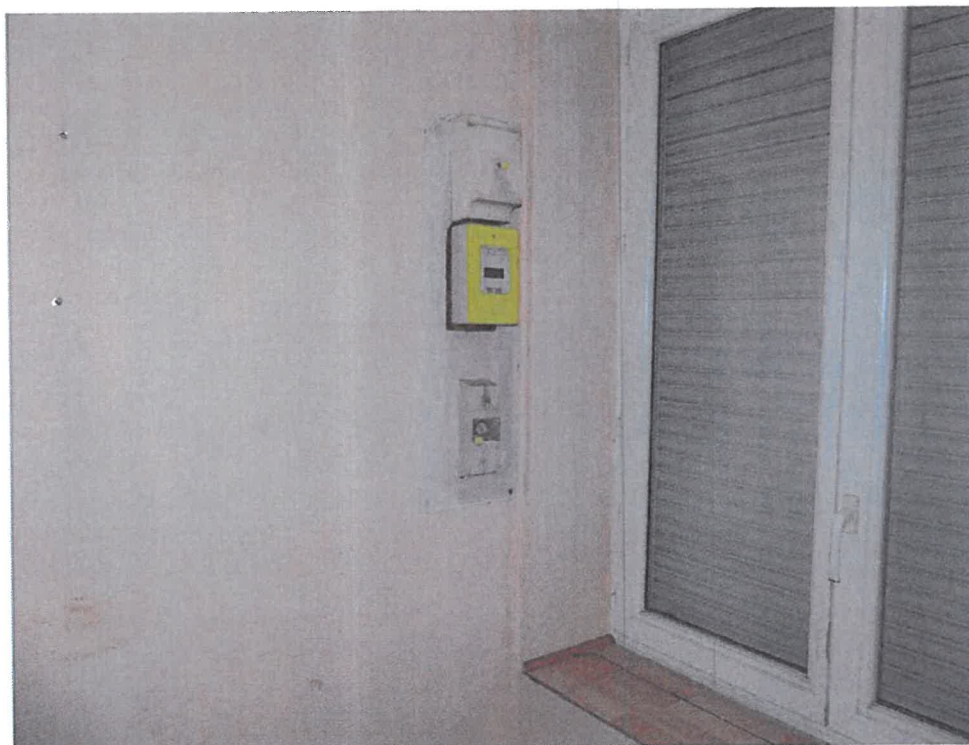
Cette pièce est éclairée côté cour par une porte-fenêtre menuiserie PVC, double vitrage, dont le point de fermeture inférieure est cassé. Cette porte-fenêtre est équipée d'un volet roulant.

- Un disjoncteur général et un compteur type LINKY ;
- Un évier inox à deux bacs avec robinetterie eau chaude/eau froide type col de cygne et meuble sous évier hors d'usage ;
- Un système électrique complet avec deux points lumineux au plafond, un ensemble d'interrupteurs et prises de courant ;
- Une prise télévision ;
- Une prise téléphonique ;
- Une prise RJ45 ;
- Un passe-fils ;
- Une boîte de dérivation ouverte.

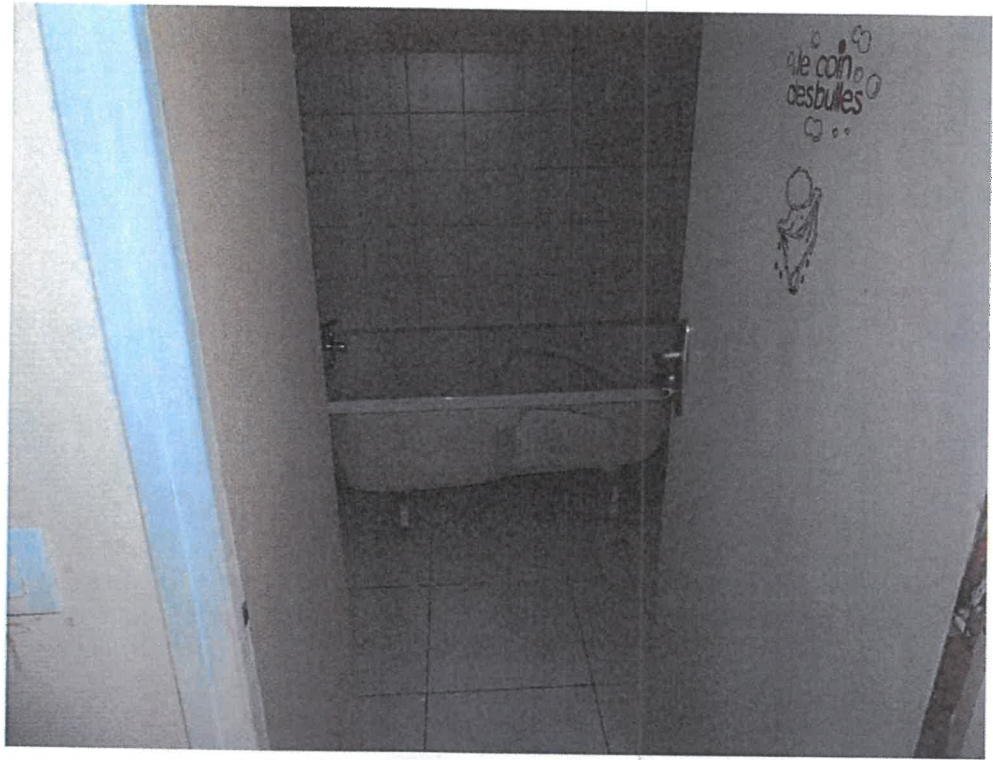
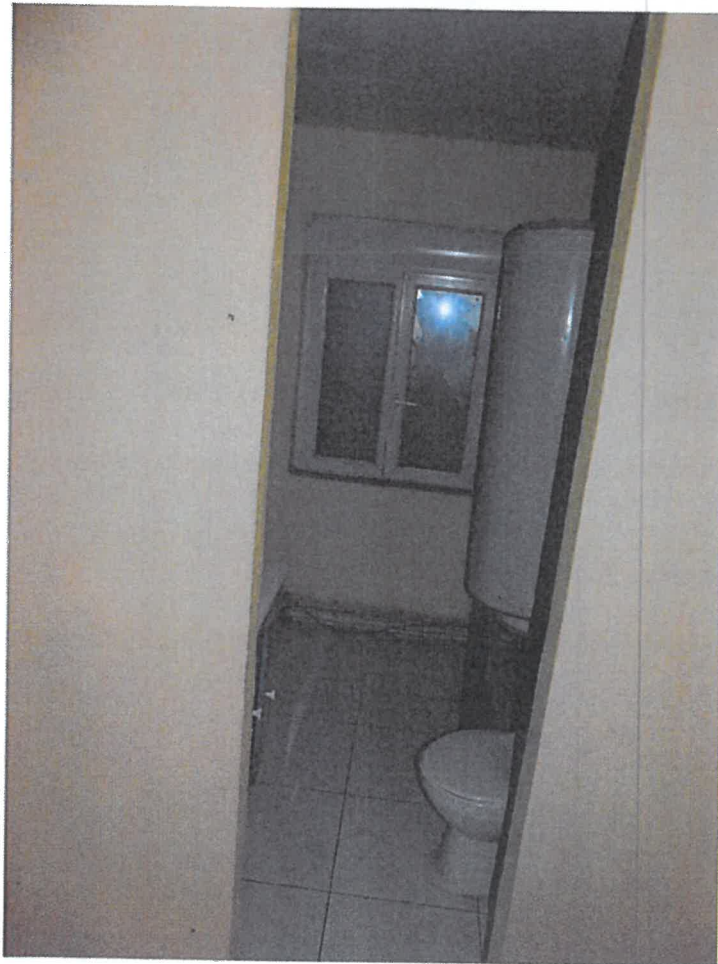
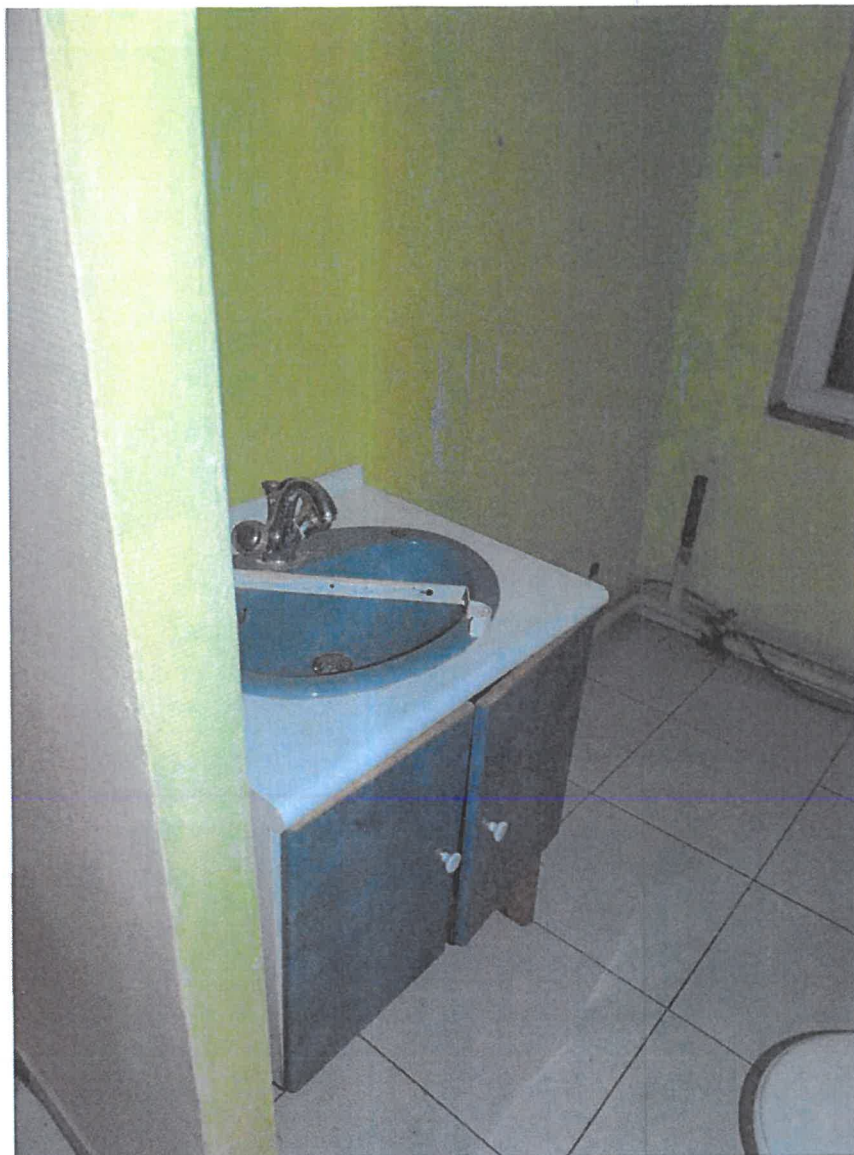
### **SALLE DE BAINS EN DEUX PARTIES**

Les murs sont couverts d'une peinture hors d'usage.

Le plafond est couvert d'une peinture hors d'usage.

En linteau de l'accès vers la deuxième partie je constate la présence de douilles avec ampoules et de fils dénudés.

- Une baignoire en résine avec robinetterie eau chaude/eau froide type mitigeur, inverseur, flexible, douchette, l'ensemble est encrassé ;
- Une vasque avec un meuble sous vasque ;
- Une cuvette de toilettes avec bloc lunette/abattant, chasse d'eau ;
- Un grand ballon d'eau chaude.

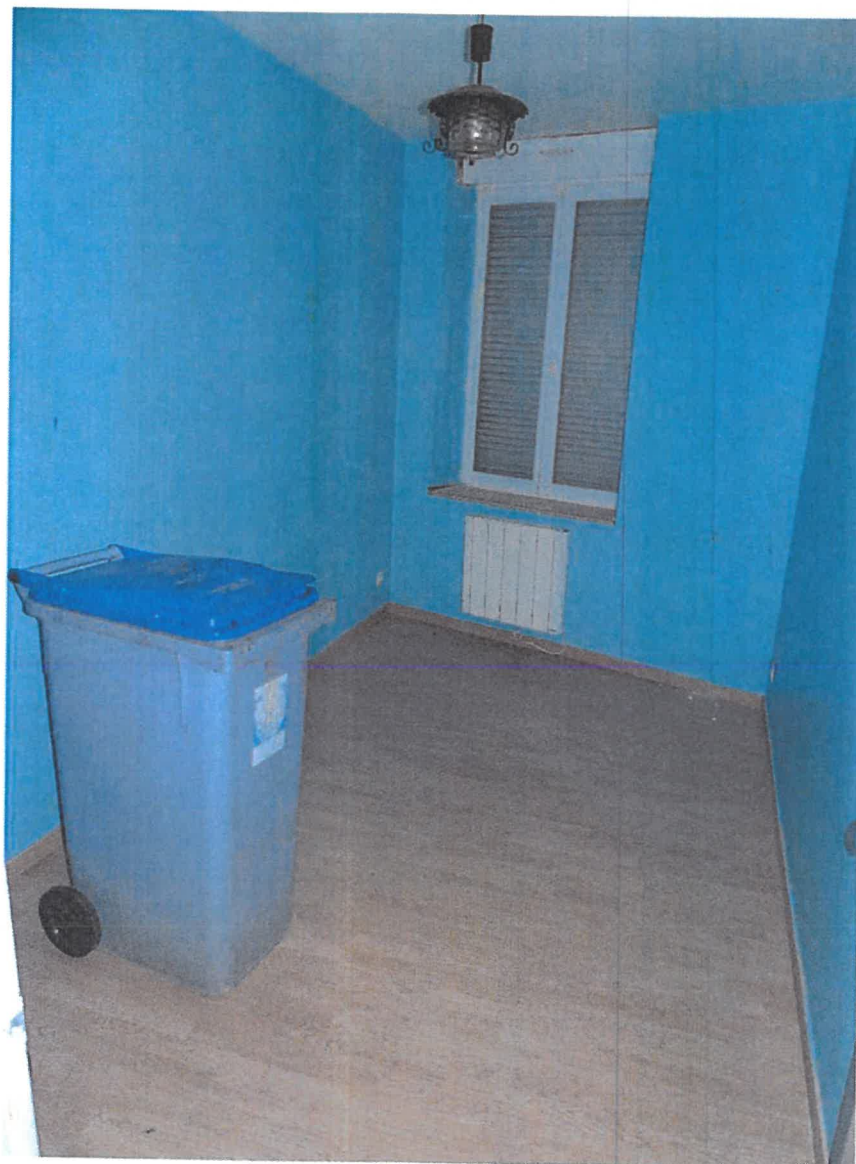
### **CHAMBRE N° 1 DANS LE HALL A GAUCHE**

Murs : peinture hors d'usage, souillée par des traces multiples et marquée par des adhésifs.

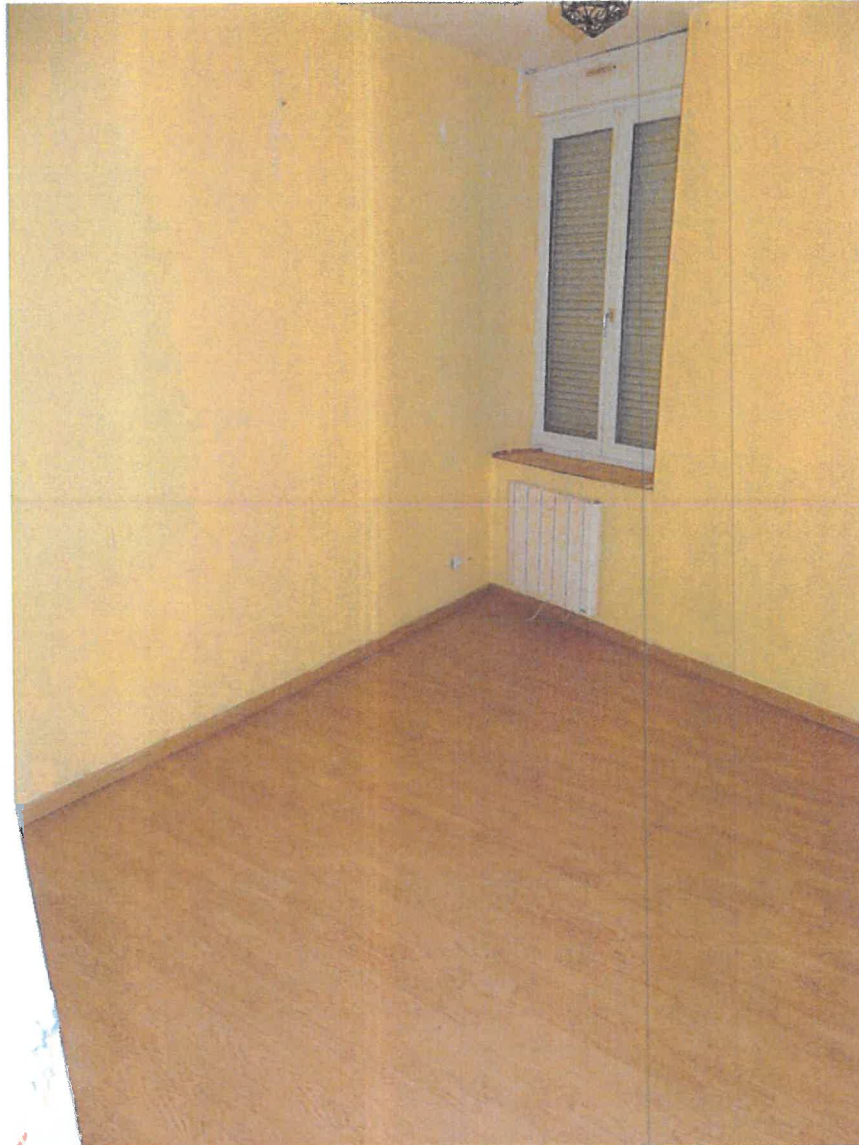
## CHAMBRE N° 2

Murs : peinture hors d'usage.

Plafond : peinture hors d'usage.

Il existe également dans cette pièce un ensemble de prises de courant dont une est descellée et un bouclier manquant, un interrupteur.

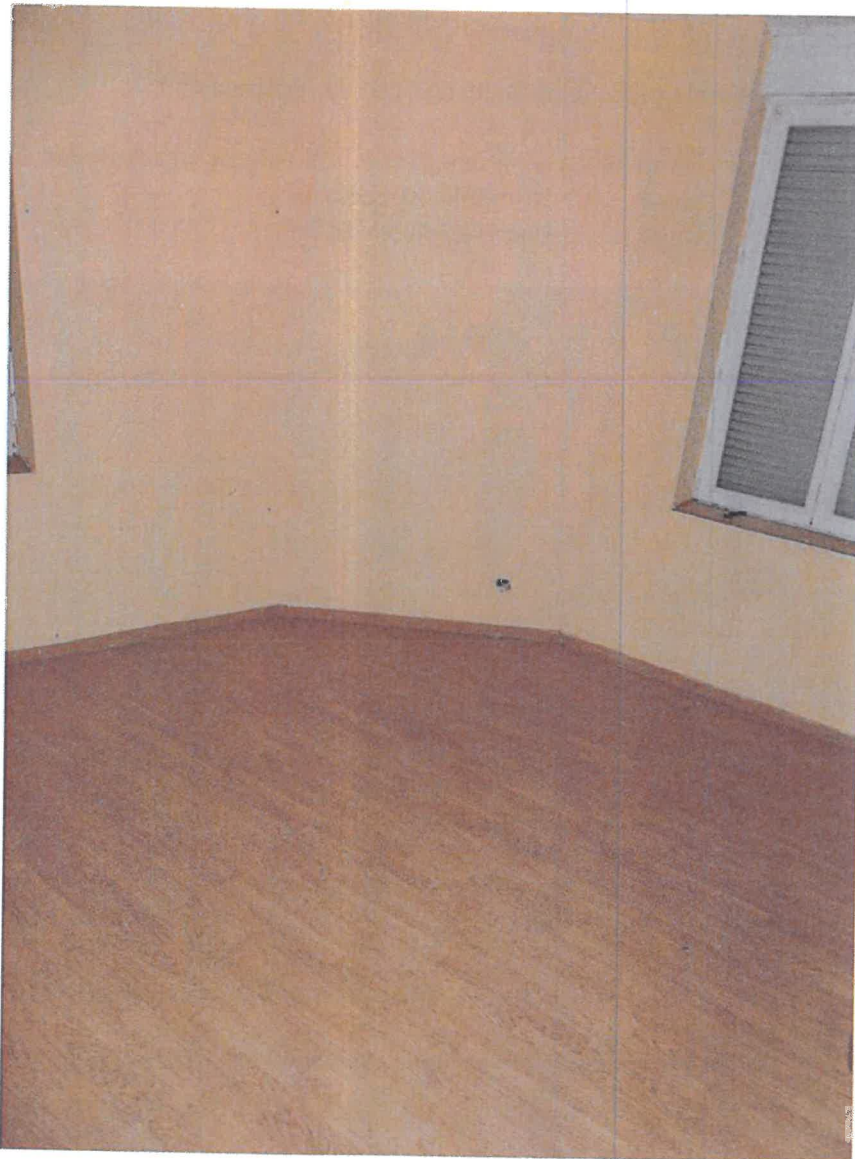
### **CHAMBRE N° 3 EN PAN COUPE DE CARREFOUR**

Murs : peinture posée sur fibre de verre, la fibre de verre présente de nombreuses

soufflettes au niveau du pan coupé et en allège des fenêtres.

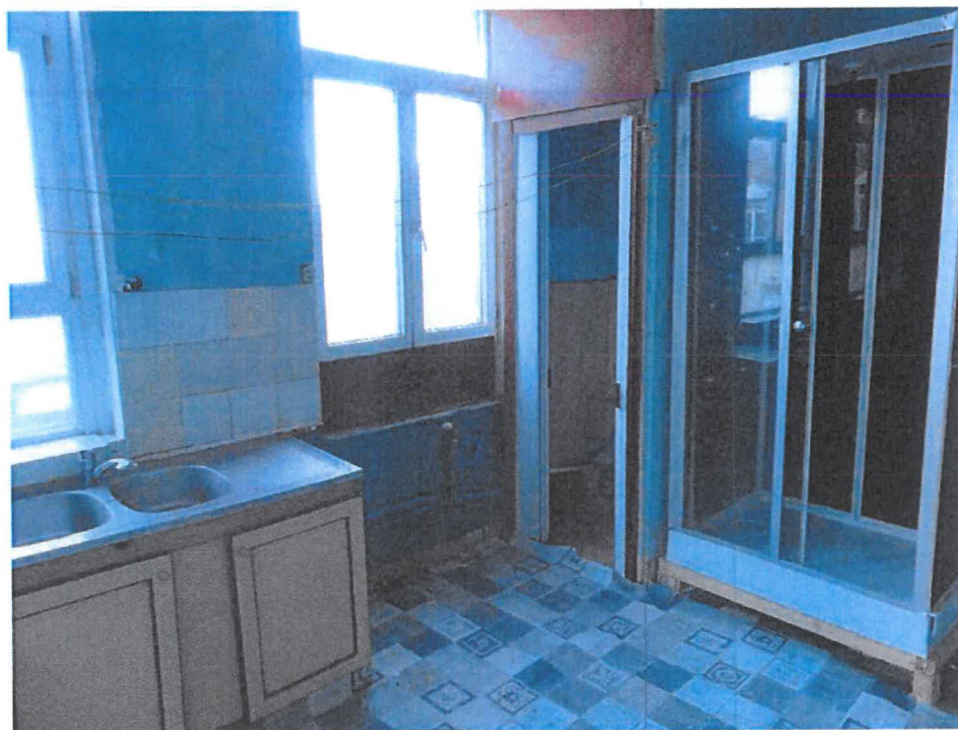
## CUISINE

Sol : linoléum détendu, déchiré, hors d'usage.

Murs : peinture hors d'usage.

Plafond : peinture hors d'usage.

Dans cette pièce il existe d'une part une fenêtre à deux rames, menuiserie PVC, double vitrage et imposte vitrée, l'un des carreaux est cassé et d'autre part une fenêtre sans poignée à deux ouvrants avec soubassement vitré et imposte vitrée.

- Un évier en inox deux bacs, robinetterie mitigeur eau chaude/eau froide, bouchons, l'ensemble est encrassé ;
- Un meuble sous évier hors d'usage.

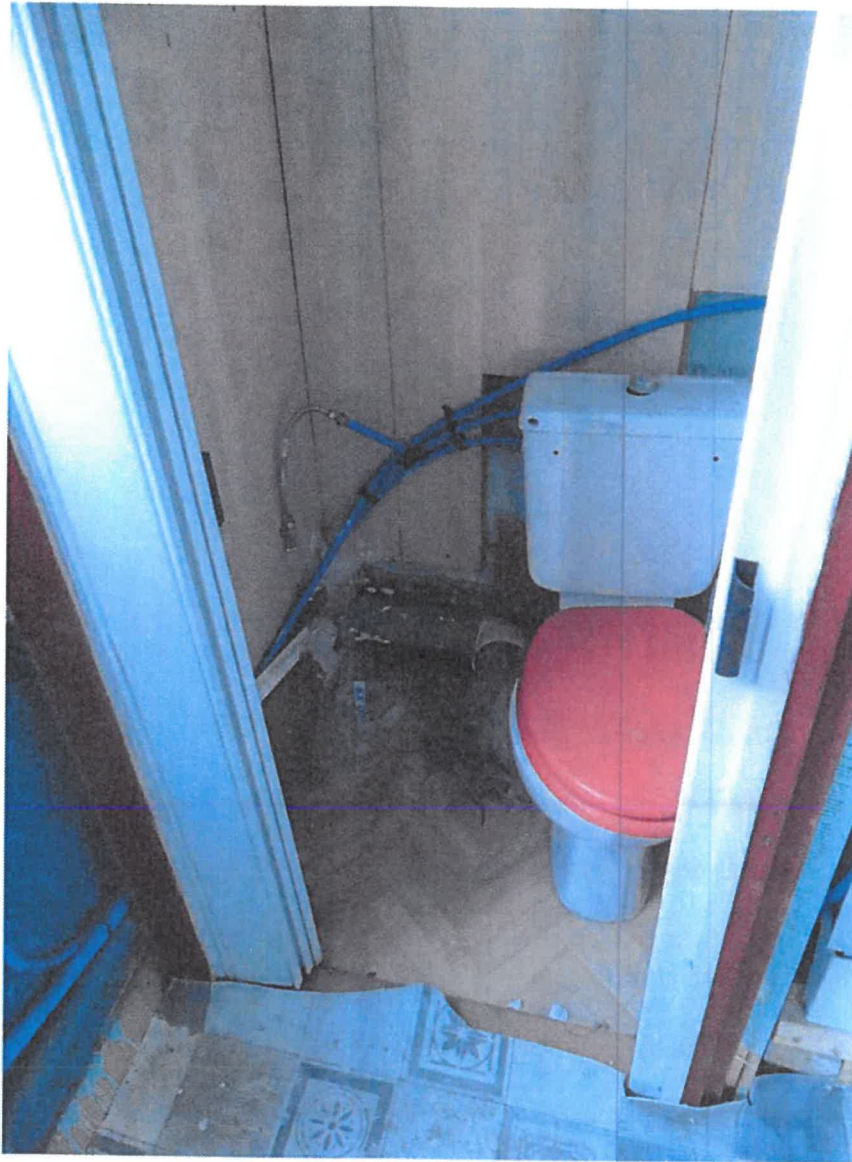
Dans cette pièce a été aménagée une cabine de douche posée sur une estrade en bois, l'ensemble est hors d'usage.

Il existe un toilette séparé de la pièce principale par une porte plastique et je constate que le toilette n'est plus connecté à la colonne d'évacuation. Dans ce toilette, la peinture est hors d'usage et le soubassement en bois est hors d'usage.

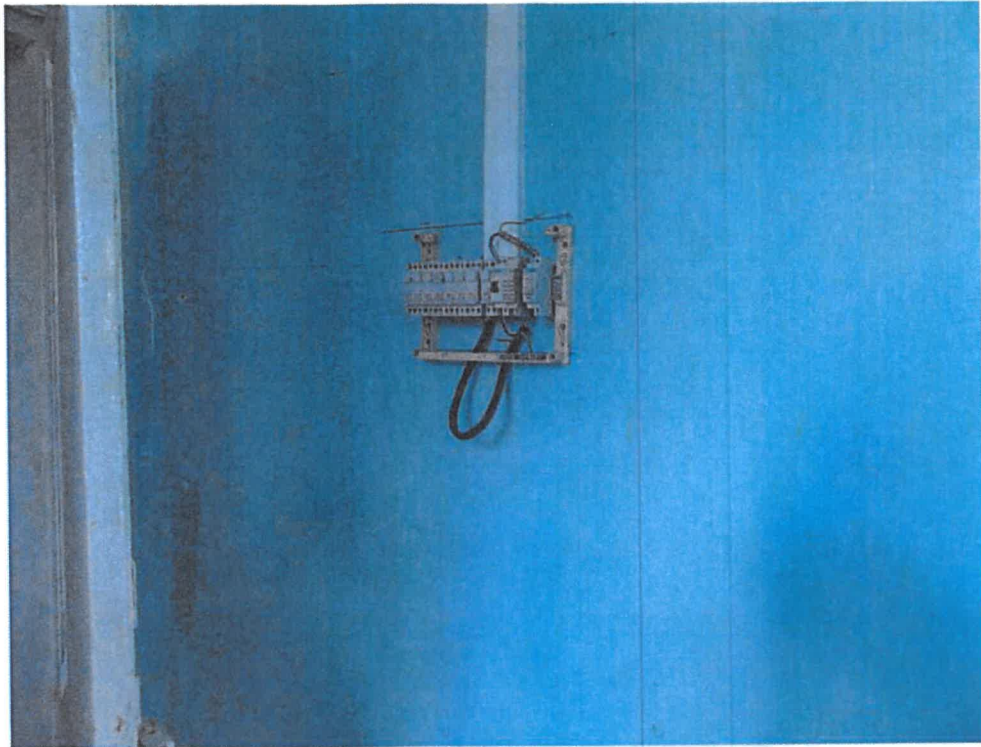
Dans cette cuisine je constate la présence d'un système électrique avec notamment un ensemble d'interrupteurs, un tableau électrique dont le capot est manquant, un boîtier fibre optique.

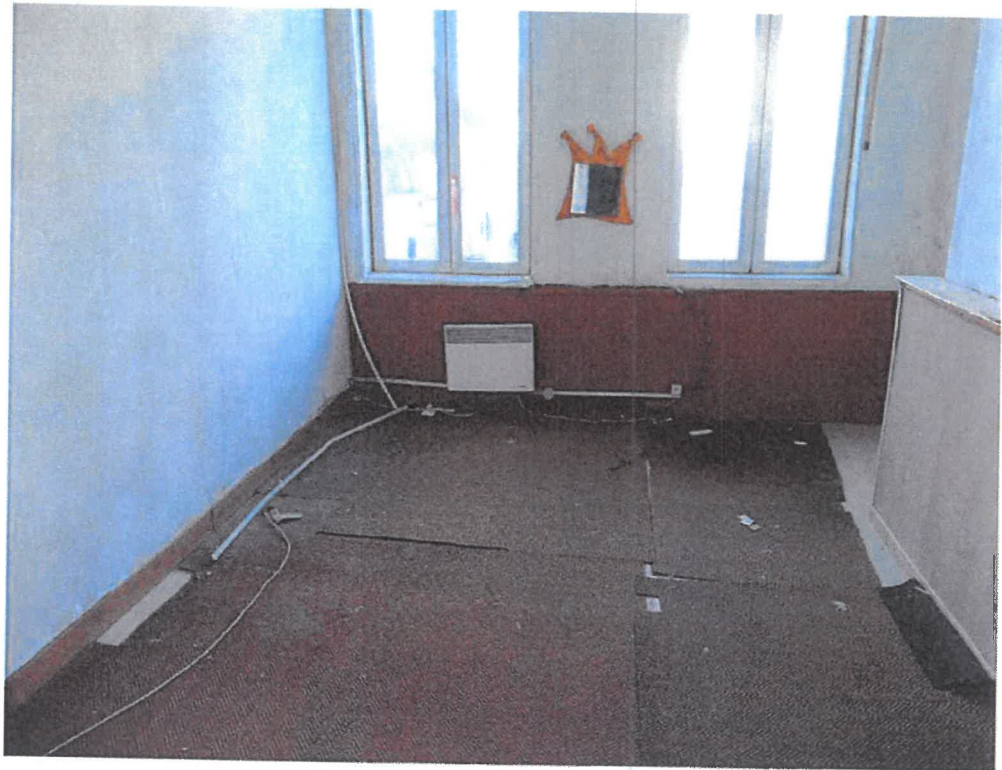
## **PIECE N° 2**

Le sol est couvert d'un parquet partiellement vissé sur une ancienne moquette et partiellement recouvert d'une moquette décolorée et découpée.

Les murs et plafond sont couverts d'une peinture hors d'usage.

Je constate qu'il existe des câbles courant au sol.

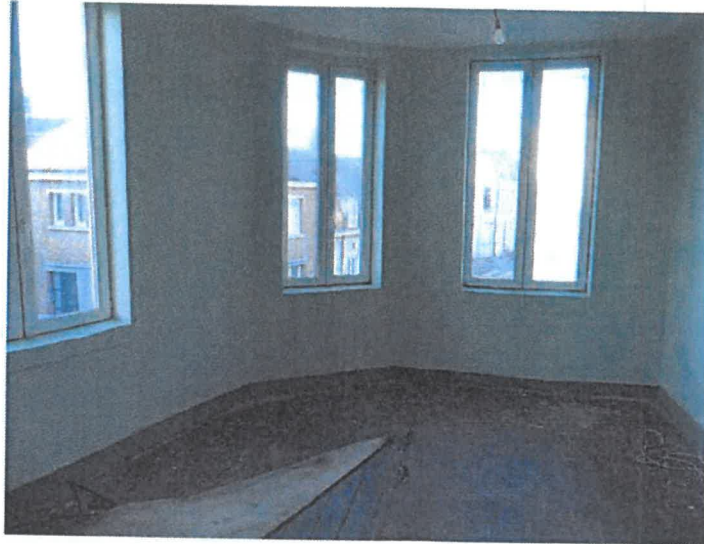
## **PIECE N° 2**

Sol : plancher bois partiellement couvert d'un linoléum très ancien, déchiré.

Les murs sont couverts d'un revêtement fibre de verre totalement détendu, présentant de nombreuses soufflettes.

Au plafond il existe un revêtement fibre de verre détendu.

Dans cette pièce je constate la présence d'un ancien système électrique et je constate qu'un point lumineux a été rapporté au plafond avec une gaine, laquelle est pendante et le câble repose sur le sol.

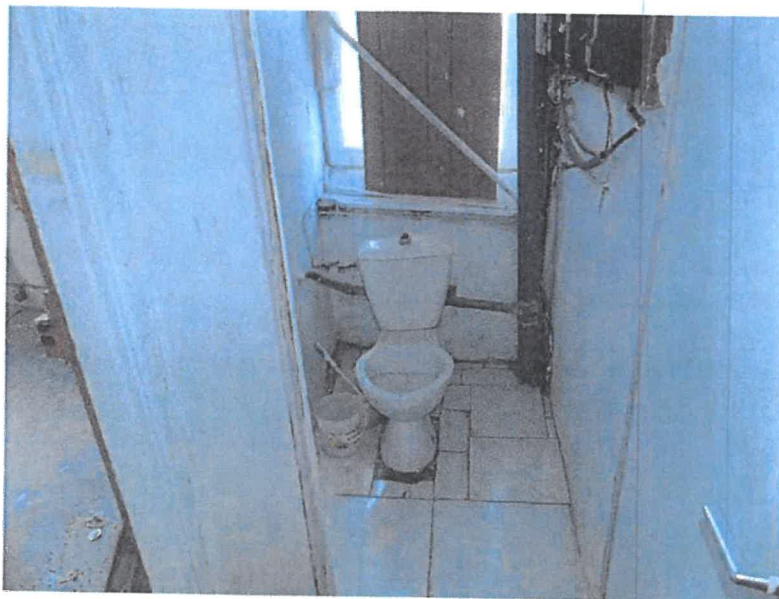
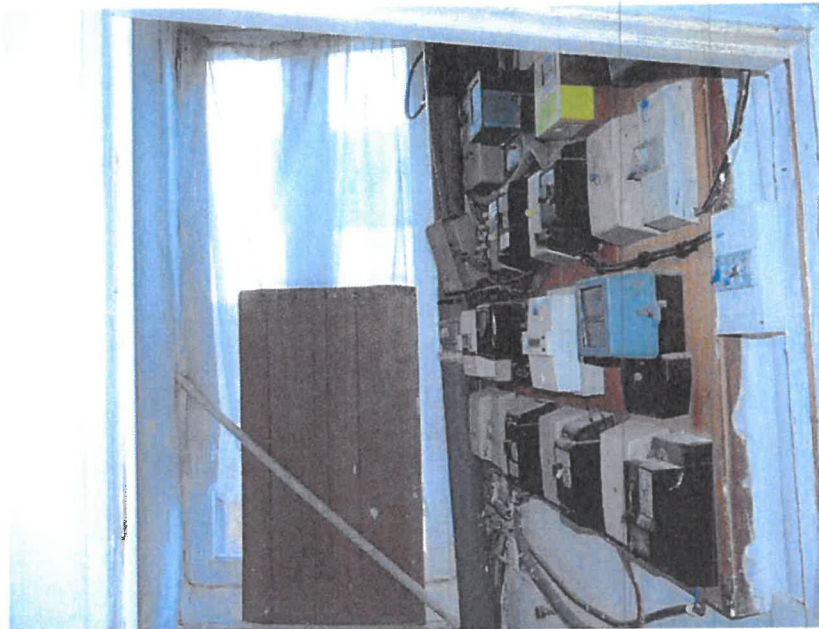
### **TOILETTES SUR PALIER**

Sol : carrelage avec de nombreux raccords avec des sortes différentes de carrelage.

Les murs ont été enduits, non lissés.

Au plafond l'ensemble a été enduit mais non lissé.

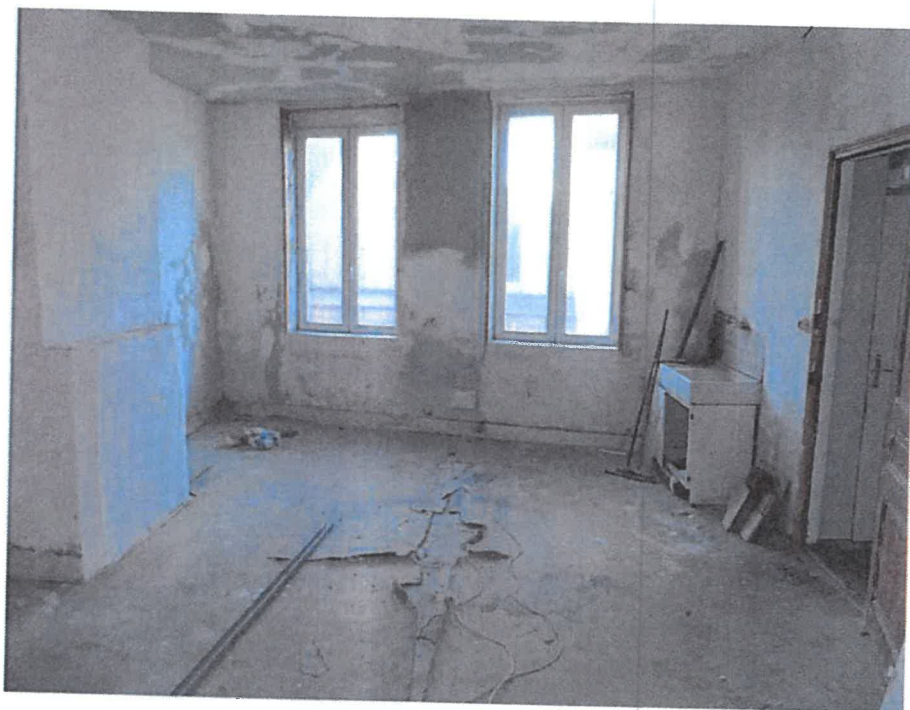
Côté rue Ferrer il existe une ancienne cuisine, l'ensemble était en cours de rénovation.

Sol hors d'usage, couvert d'un linoléum déchiré.

Je constate la présence d'un ancien évier en pierre avec meuble sous évier, l'ensemble est en hors d'usage.

Il existe un boîtier fibre optique en façade et je constate que le système électrique a été déposé.

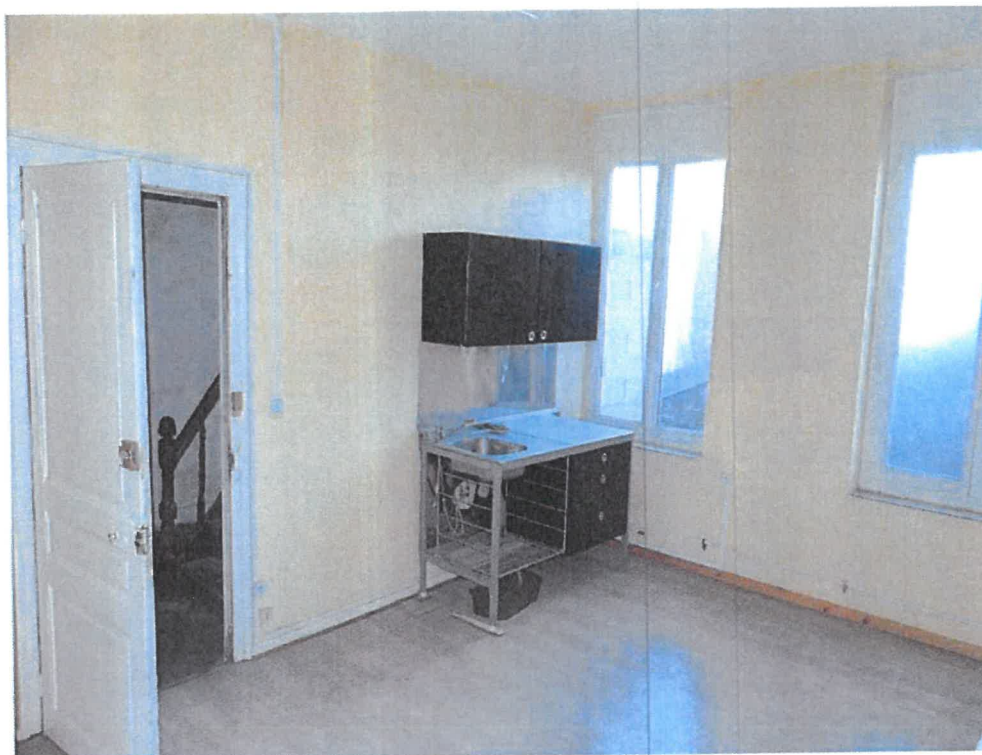
## DEUXIEME PIECE

Le sol est constitué d'un linoléum imitation parquet marqué par de nombreuses traces et l'ensemble est hors d'usage.

Murs : peinture hors d'usage.

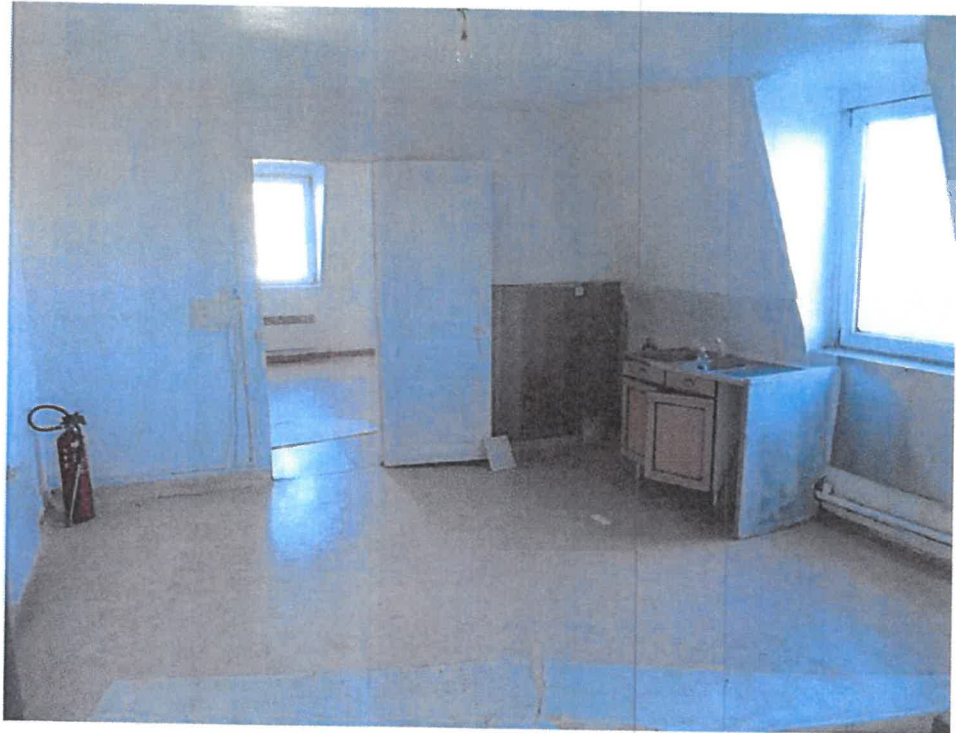
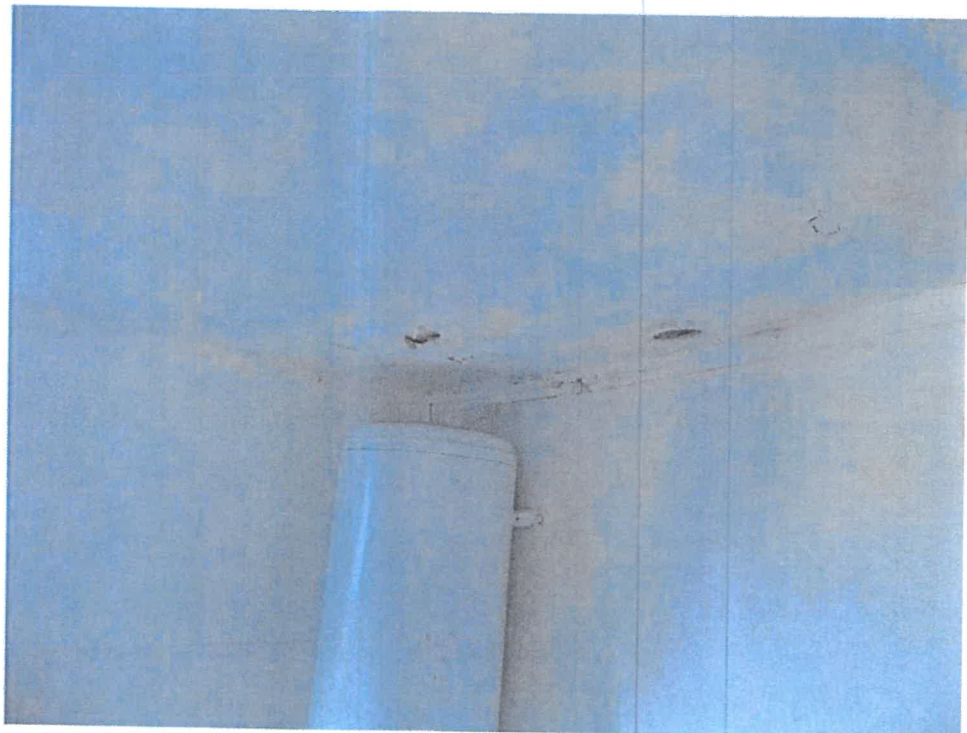
Murs : revêtement fibre de verre hors d'usage, marqué par de larges auréoles jaunâtres et je constate qu'il existe une importante déformation à la jonction avec la façade arrière.
