**PROCÈS-VERBAL DESCRIPTIF**

DS22026078

Me suis rendu ces jour, mois et an que dessus au 20 rue Ferrer à COUDEKERQUE BRANCHE où étant, je procède aux constatations suivantes :

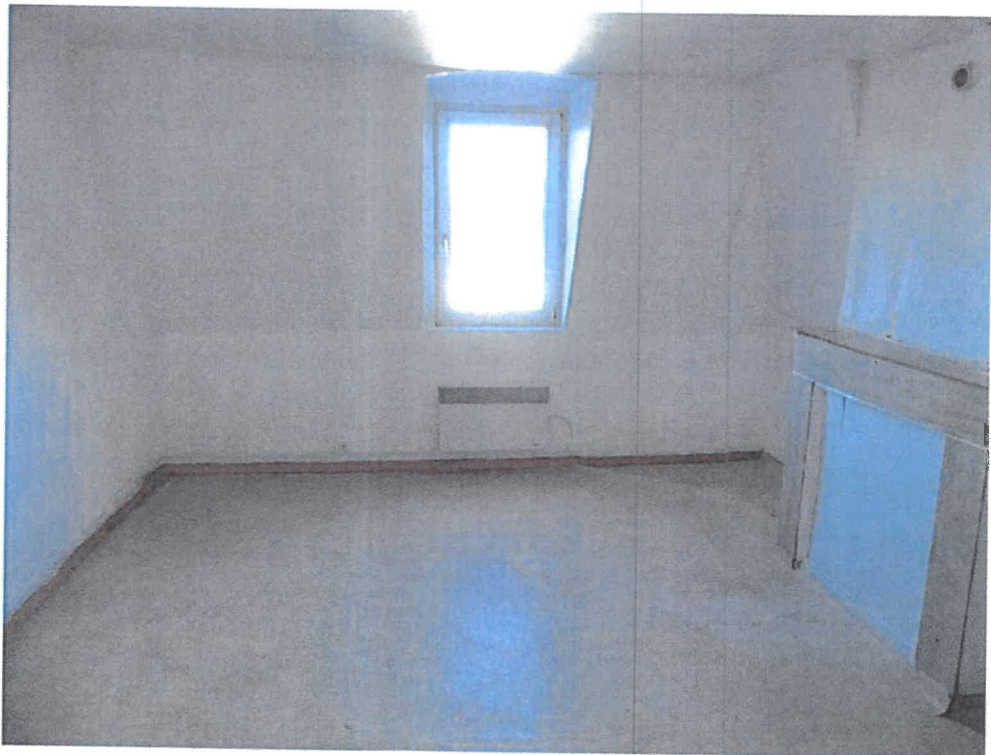
## PIECE N° 2

Sol : linoléum déchiré.

Murs : peinture jaunie sur son ensemble.

Il en est de même pour le plafond où il existe des déformations.

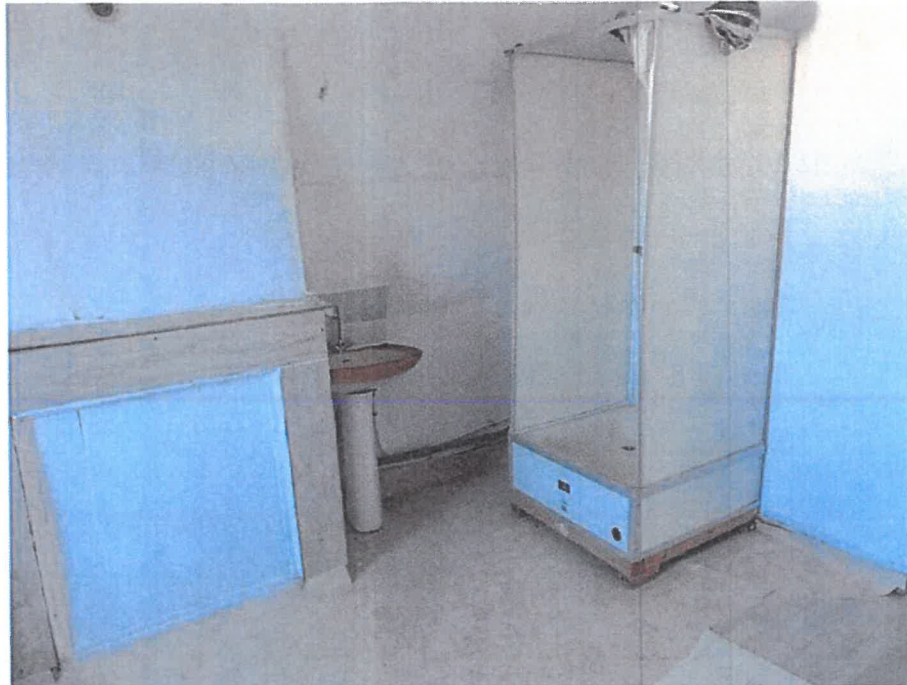
Les façades de l'ancienne cheminée ont été remplacées par des planches en bois vissées.

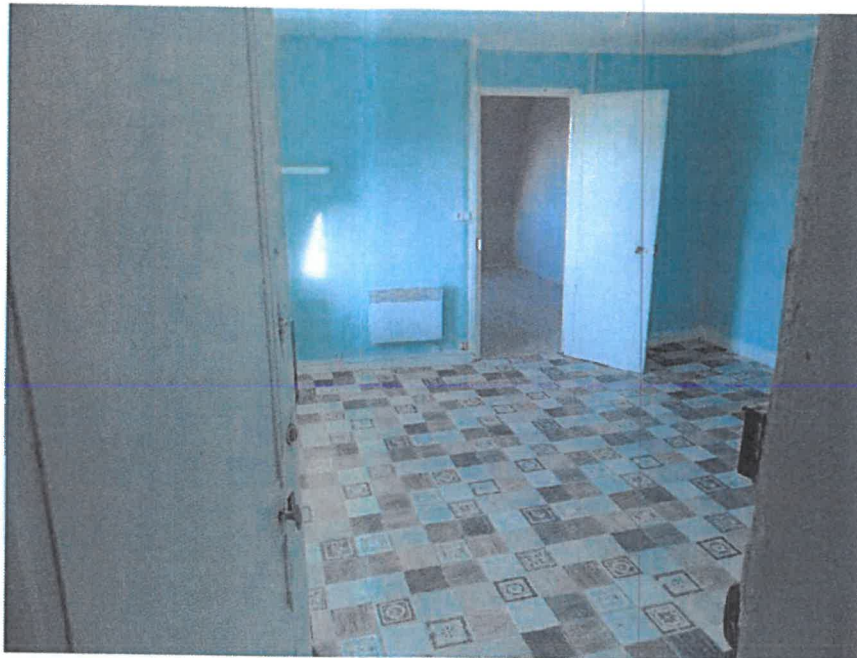
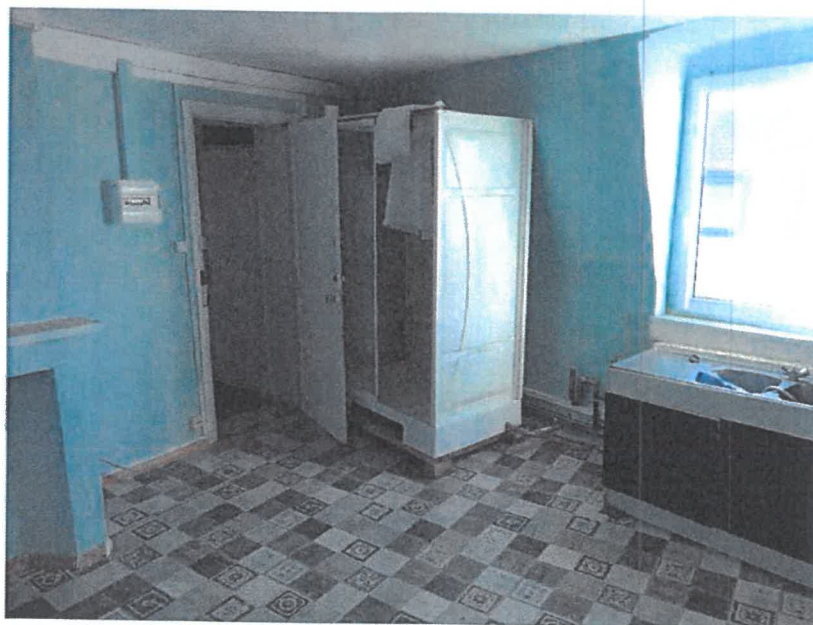
#### **PIECE N°1**

Sol : linoléum imitation carrelage années 20, l'ensemble est empoussiéré et taché.

Les murs sont couverts d'une peinture hors d'usage.

- Un évier à deux bacs dont le robinet est cassé, meuble sous évier hors d'usage ;
- Un ensemble électrique complet avec un tableau électrique, au moins un interrupteur, un ensemble de prises de courant ;
- Une prise télévision ;
- Une ancienne prise téléphonique ;
- Une cabine de douche posée sur une estrade en bois ;
- Un radiateur électrique ;
- Une ventilation située sur l'ancien conduit de cheminée.

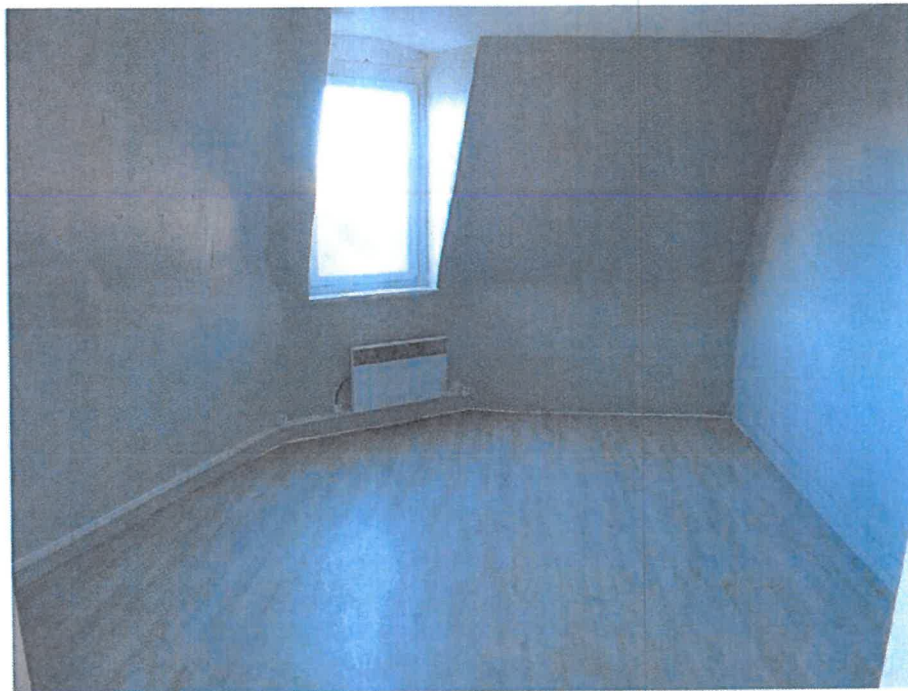
## PIECE N° 2

Murs : revêtement fibre de verre marqué par de nombreuses soufflettes.

Plafond : peinture blanche hors d'usage.

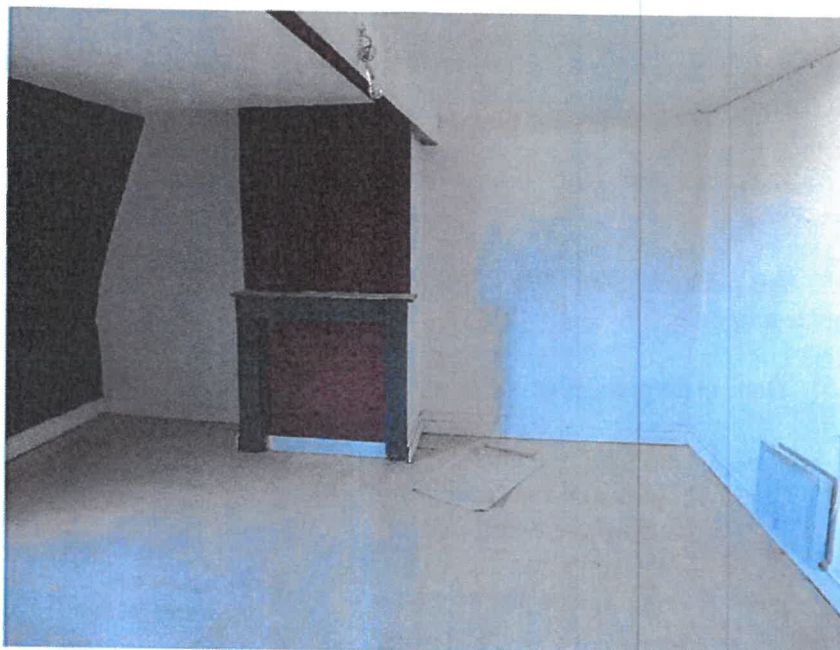
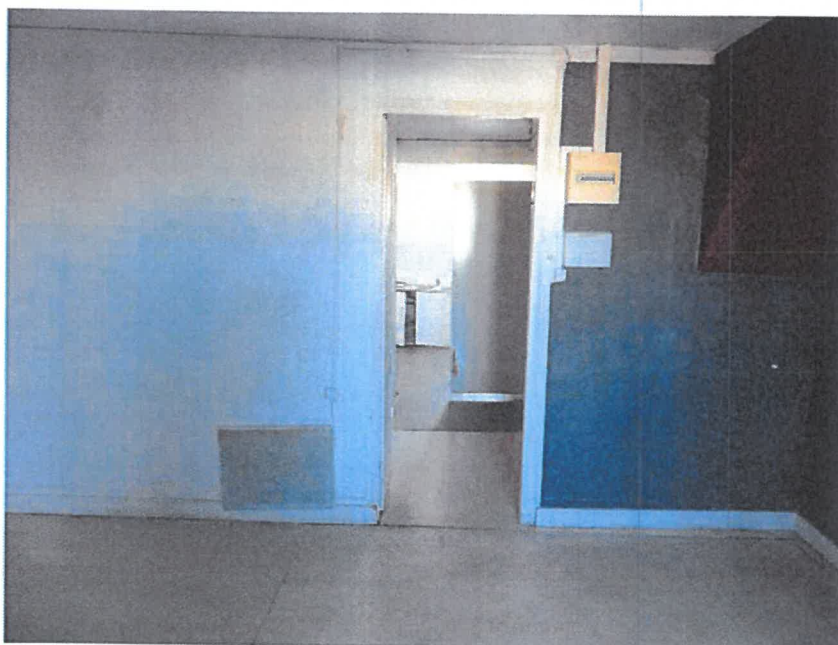
## APPARTEMENT DEUXIEME ETAGE A GAUCHE

Sol : parquet flottant ancien, fortement déformé.

Les murs sont couverts d'un revêtement fibre de verre dont la peinture est de tons différents selon les pans de mur mais l'ensemble est hors d'usage.

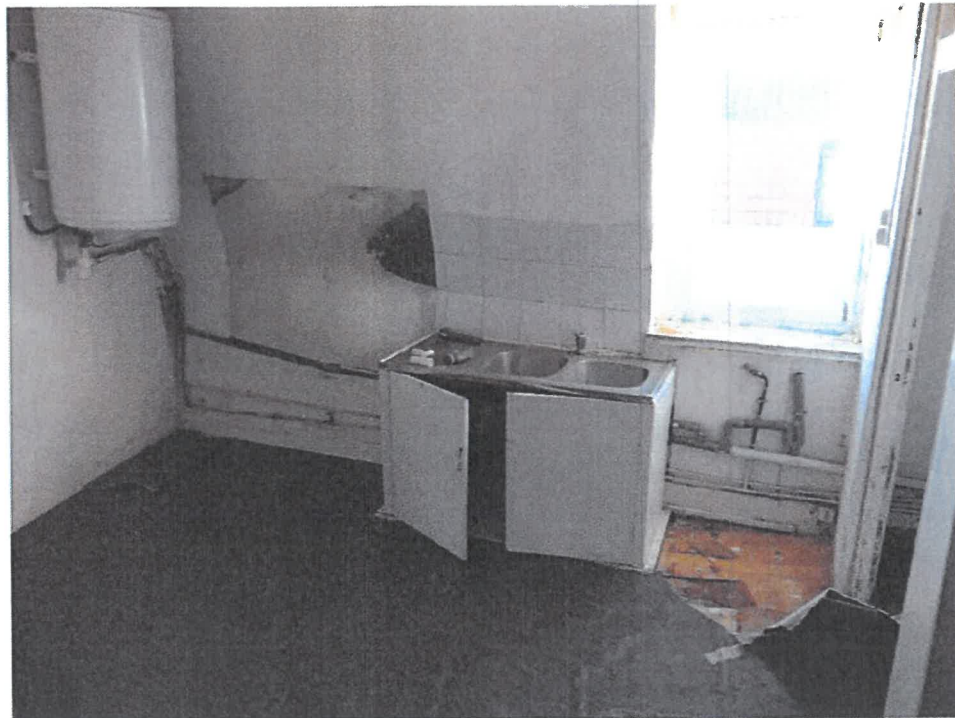
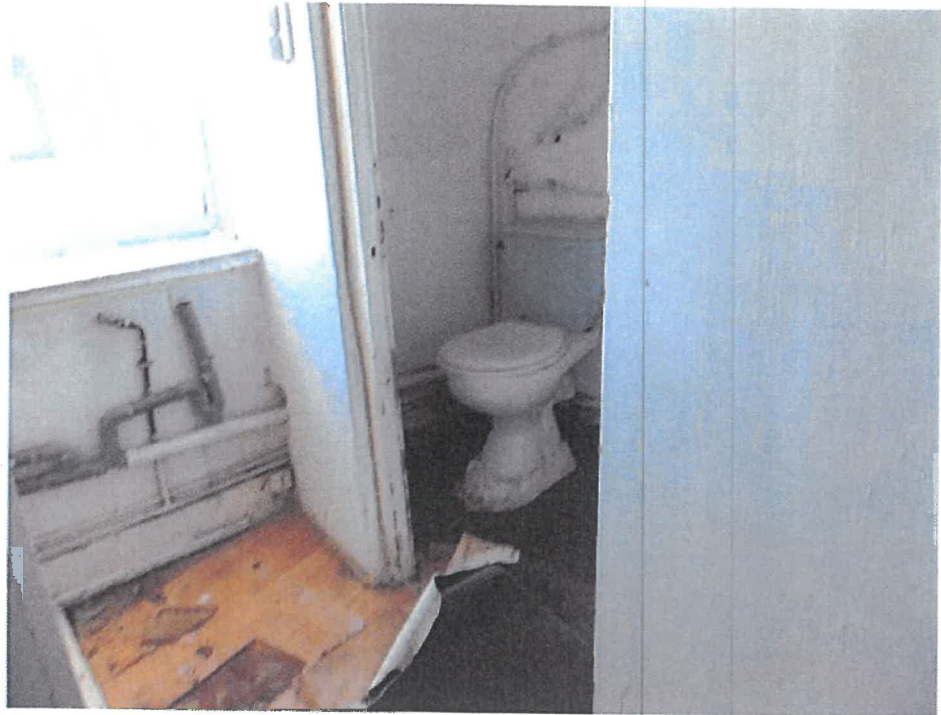
## CUISINE

Sol : parquet. Le sol est fortement déformé. Dans le reste de la pièce il s'agit d'un linoléum partiellement déchiré, l'ensemble est hors d'usage.

Les murs sont couverts d'une peinture hors d'usage, il en est de même pour le plafond.

Un toilette a été aménagé à droite. On y accède par une porte, laquelle ne peut fonctionner en raison de l'encombrement du sol. Les murs et plafond sont couverts d'une peinture hors d'usage. La cuvette de toilettes est elle-même hors d'usage.

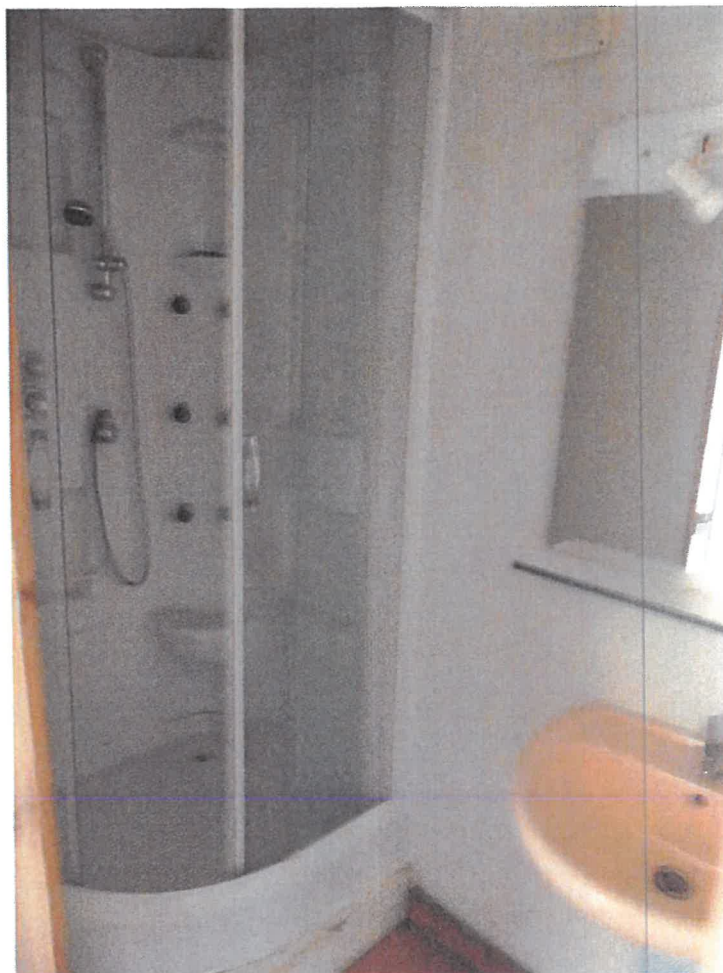
## **SALLE DE BAINS**

- Une cabine de douche avec jets hydromassage, flexible, douchette ;
- Un lavabo sur colonne dont le lavabo est dépareillé de la colonne ;
- Un miroir avec point lumineux et prise de courant ;
- Un autre point lumineux en linteau de porte ;
- Une grille d'aération haute.

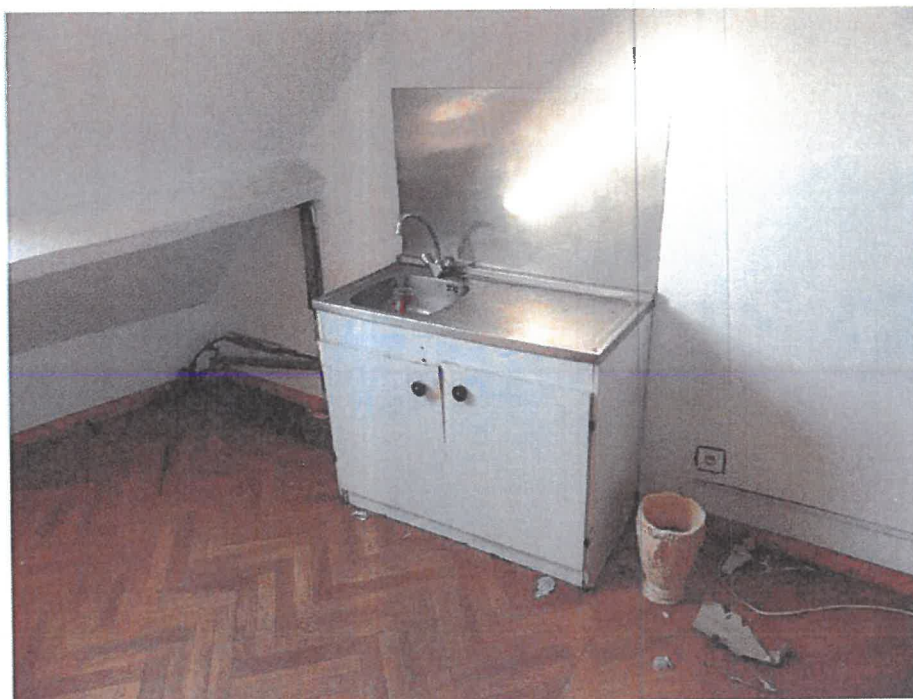
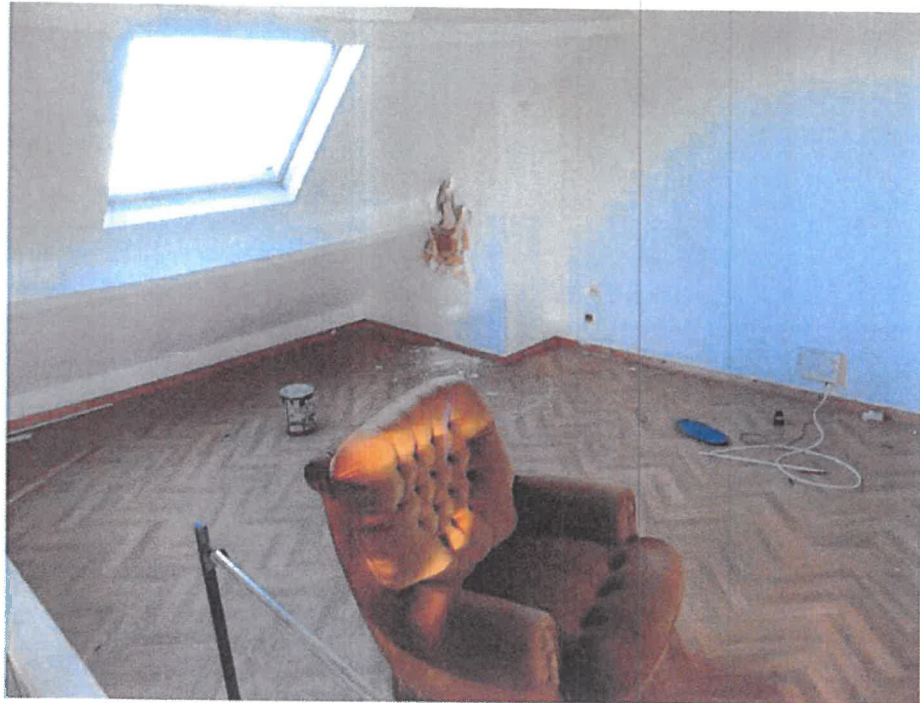
### **APPARTEMENT TROISIEME ETAGE**

Les murs sont couverts d'une peinture hors d'usage, il en est de même pour le plafond, lequel présente des déformations.

Autour des poutres, je constate que les murs sont parfois endommagés.

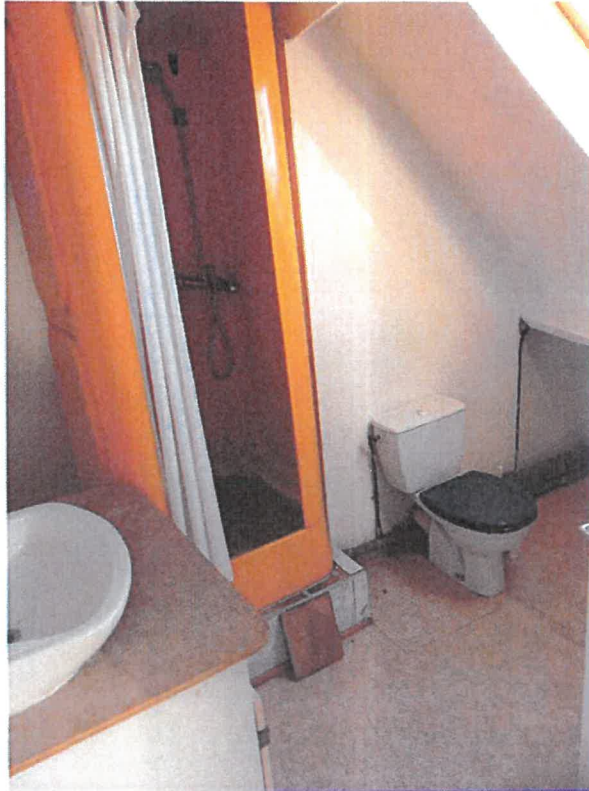
### **SALLE DE BAINS**

- Une cabine hors d'usage, vétuste ;
- Un lavabo avec robinet eau chaude/robinet eau froide ;
- Un meuble sous lavabo en contreplaqué artisanal ;
- Une cuvette de toilettes hors d'usage ;
- Une fenêtre de toit type Velux, menuiserie bois.

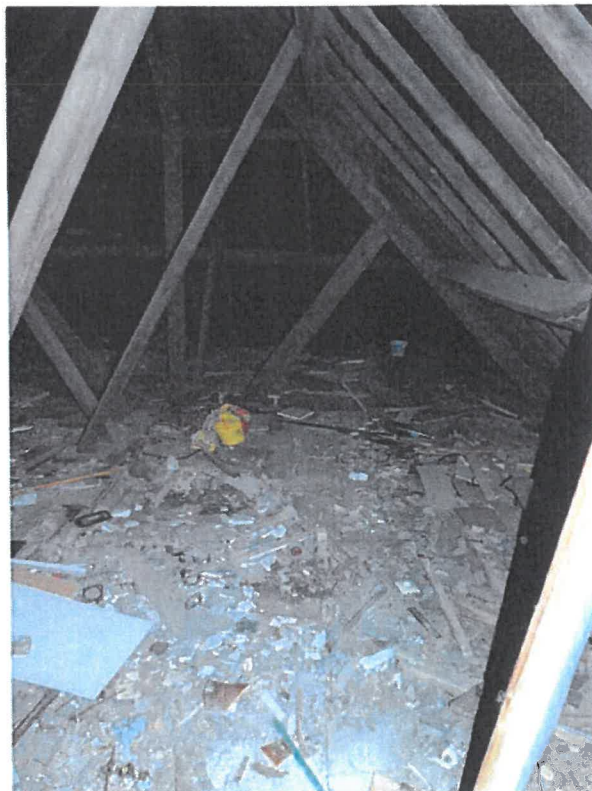
Il existe dans cet appartement un accès aux combles de l'immeuble. Je ne peux y pénétrer en raison de la déformation du plancher et du risque que cela engendre.

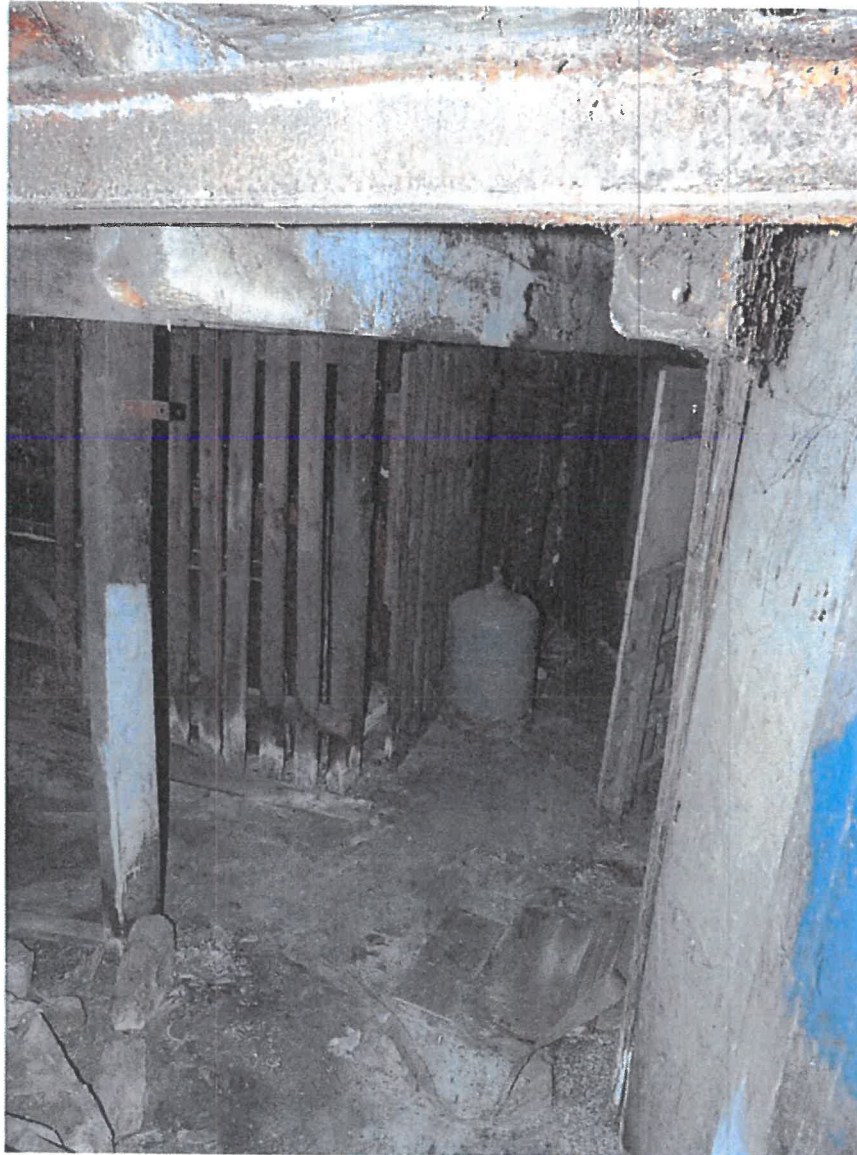
## **CAVE**

L'ensemble est fortement encombré.

Il existe des risques de chute, je ne peux y pénétrer davantage.

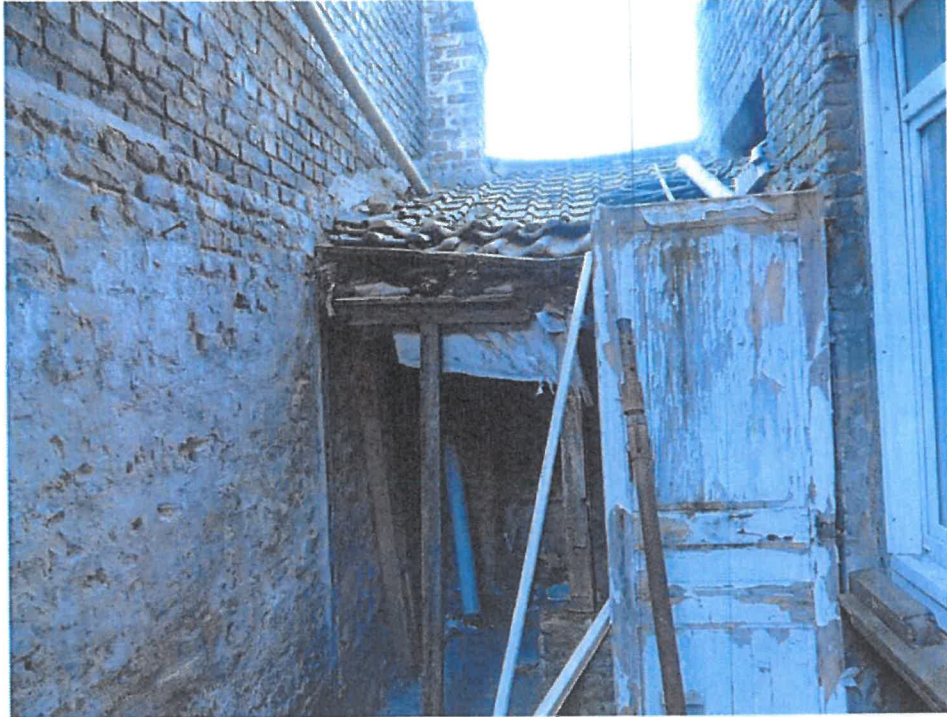
Il existe également un appentis à l'état de ruine à l'arrière.
