## PROCES VERBAL DE CONSTAT

LE JEUDI DIX NEUF OCTOBRE  
DEUX MILLE VINGT TROIS  
à 14 heures 00.

L'État est devenu propriétaire, suite à une décision de confiscation, en date du 4 mai 2015, prononcée par le tribunal judiciaire de LORIENT, confirmée par arrêt de la cour d'appel de RENNES, en date du 16 novembre 2017, d'un bien, situé à PLUMELIN (56500) Local d'habitation individuel route de Botcoët et cadastré "ZP 372".

L'organisme requérant souhaite qu'il soit réalisé un état du bien.

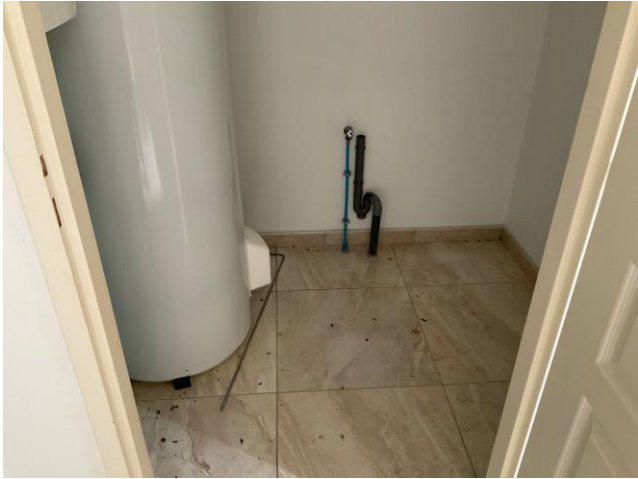
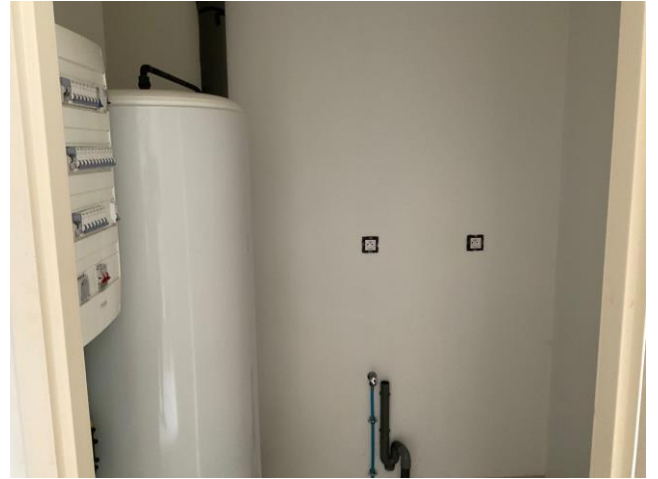
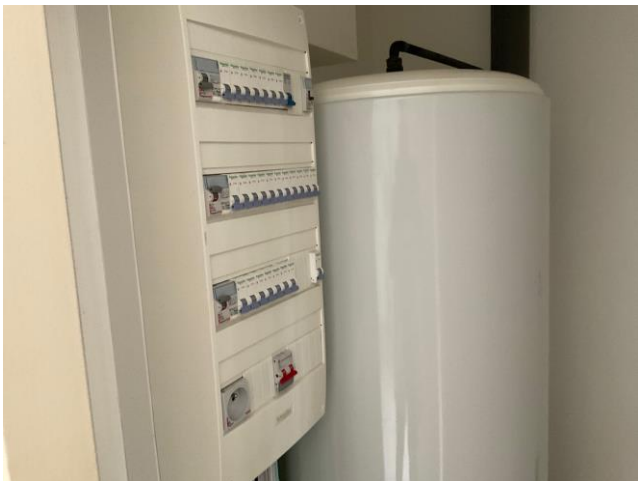
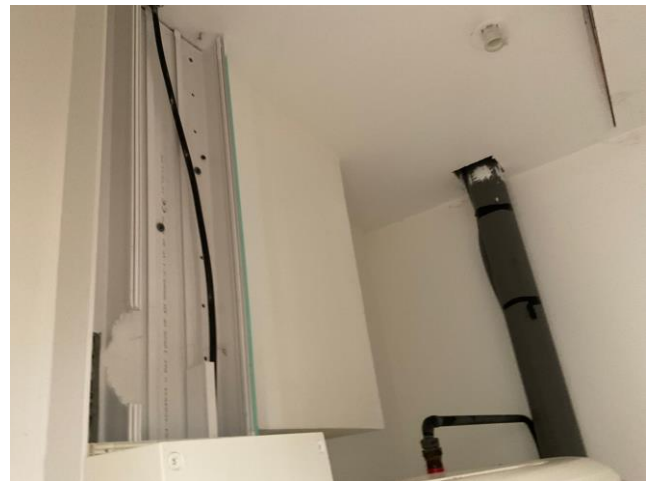
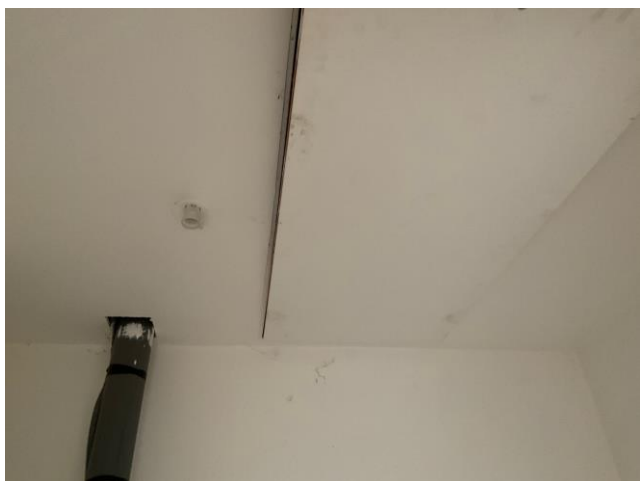
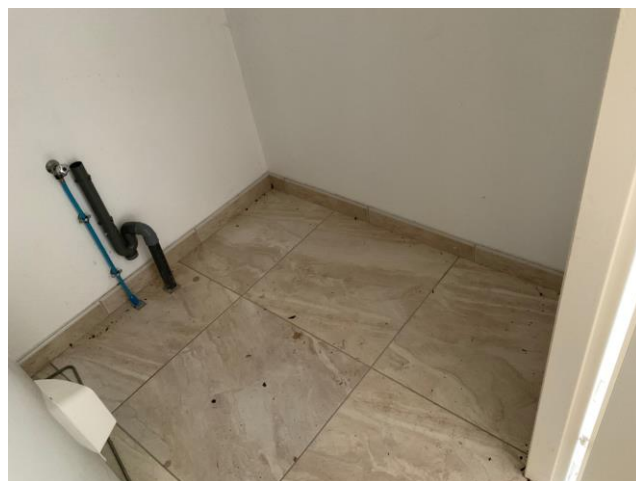
## Buanderie

Je constate une porte pleine. Je note que le sol est recouvert de carrelage et les murs et le plafond sont peints.

Je note la présence d'un chauffe-eau dans cet espace ainsi qu'un tableau électrique.

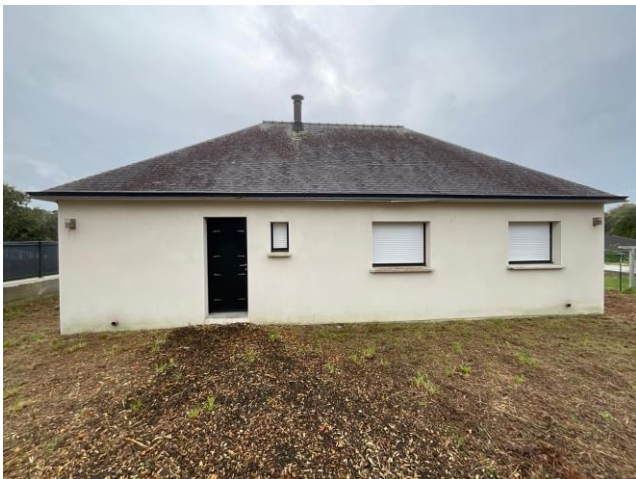
1.

J'observe un grand terrain au-devant de la maison côté route au niveau de la porte d'entrée. La façade côté route présente trois fenêtres et la porte d'entrée. La toiture est sous ardoises et je constate un conduit de cheminée.

Le terrain entoure la maison et il est plus petit à l'arrière.

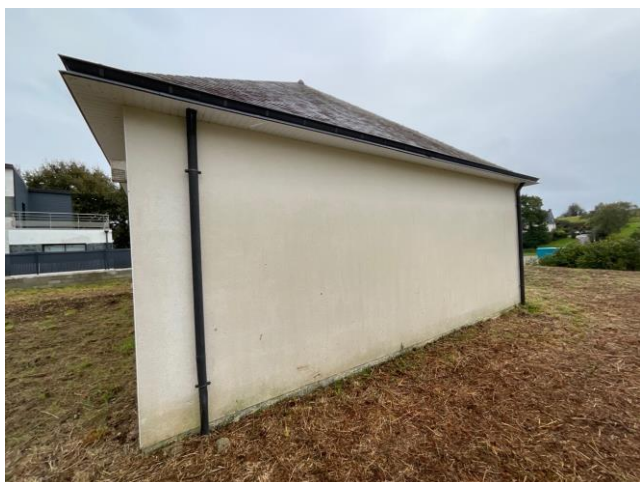
### Le pignon de droite

Je constate une façade recouverte de crépis et la présence de deux gouttières.

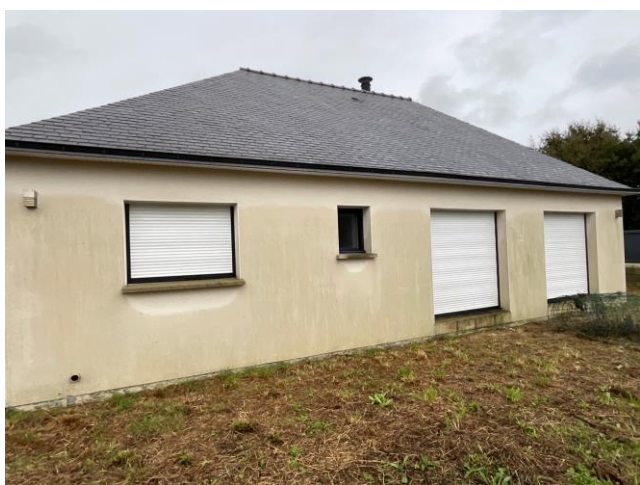
### Façade arrière

Je constate deux baies vitrées et deux fenêtres.
