PROCÈS-VERBAL DE DESCRIPTION

**L'AN DEUX MILLE VINGT-TROIS
LE JEUDI VINGT-DEUX JUIN**

Que suite à un arrêt de la Cour d'appel d'ANGERS daté du 28 mars 2023 à l'encontre de la _____ et à ce jour définitif en vertu d'un certificat de non pourvoi daté du 10 mai 2023, l'État est devenu propriétaire sur la Commune de LE MANS (72000), d'un lot composé de cinq studios sis 46 rue de l'Ormeau 72000 LE MANS, cadastrée lieudit 105 rue de la Mariette 72000 LE MANS section DM n° 284 lots 1, 10, 11, 12, 13, 14, 16, 17.

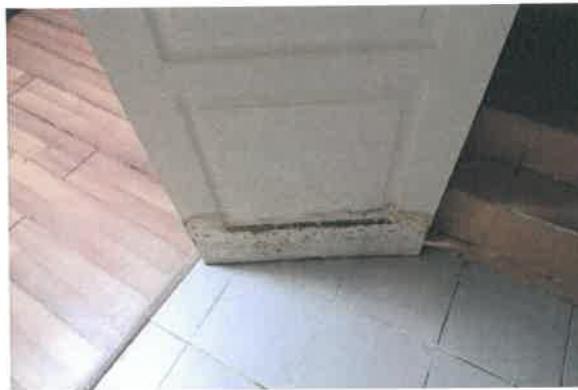
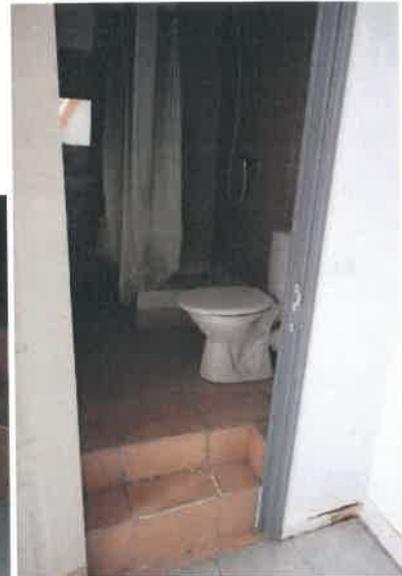
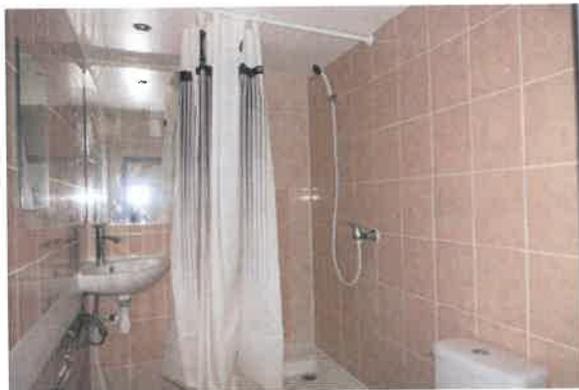
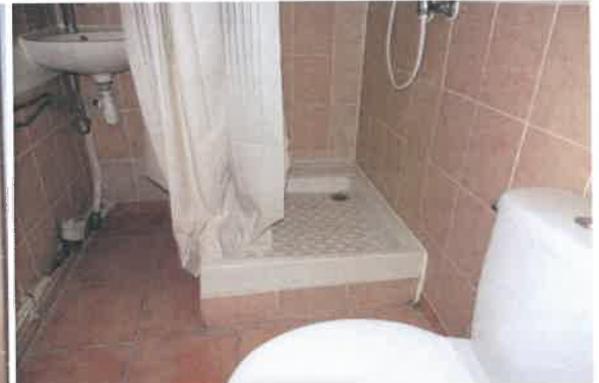
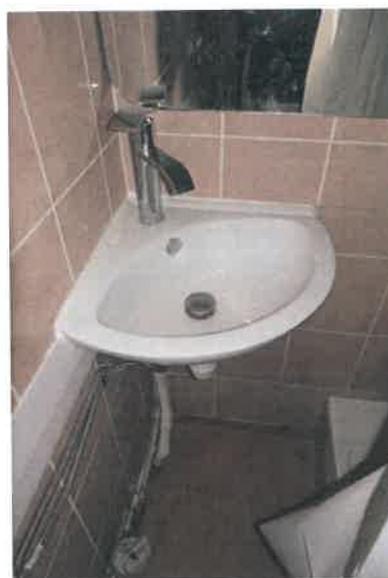
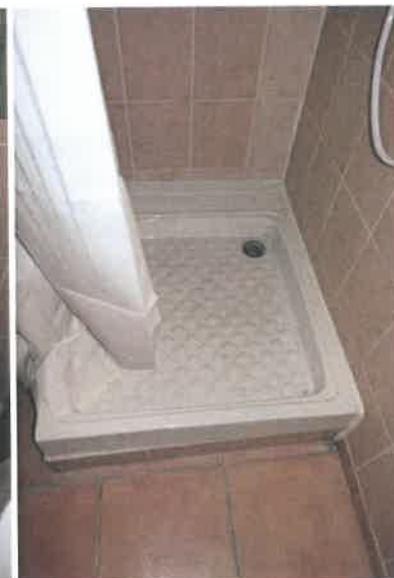
1.3 Salle d'eau

La porte postformée est dégradée en partie basse, elle est tâchée et couverte d'auréoles de couleur jaunâtre.

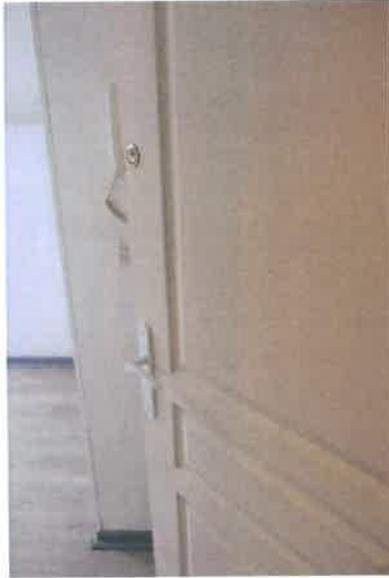
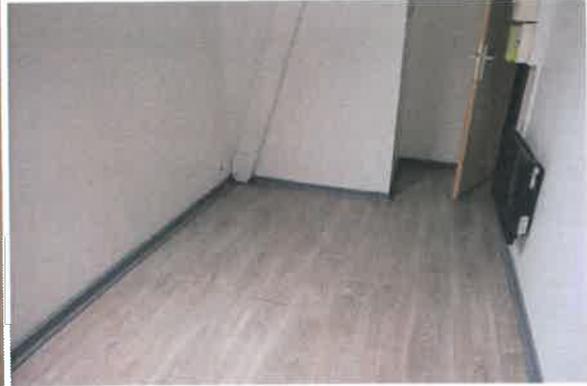
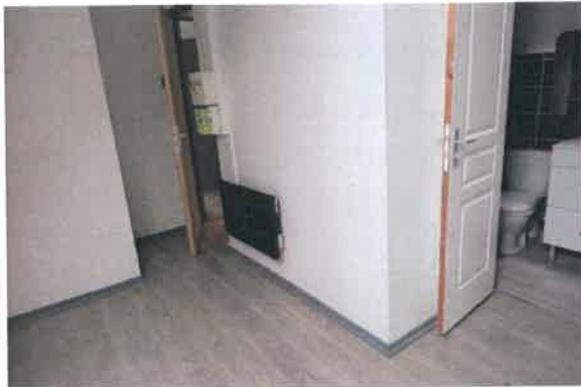
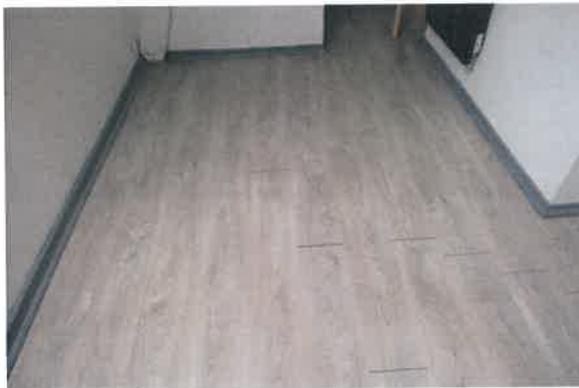
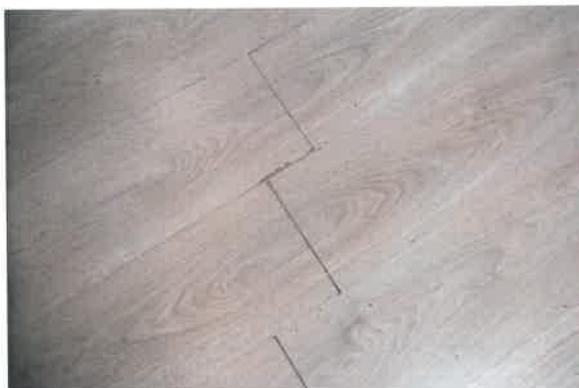
Le sol est recouvert de parquet stratifié, comprenant quelques marques d'usure. Des lames sont disjointes et je constate des éclats du stratifié sur les bords de quelques lames.

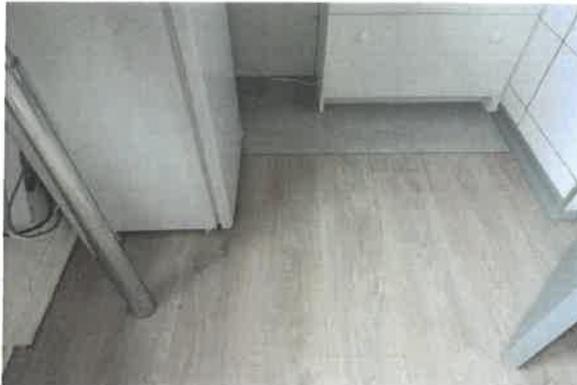
Le sol est recouvert de parquet stratifié, comprenant quelques éclats et un léger gonflement. Des lames se disjointent.

Les murs sont recouverts de fibre de verre peinte de couleur blanche, en bon état général, sur l'ensemble, à l'exception d'un pan de mur en placoplatre, peint directement de couleur blanche, également en bon état. Je constate des traces de coulures jaunâtres sur le mur à gauche.

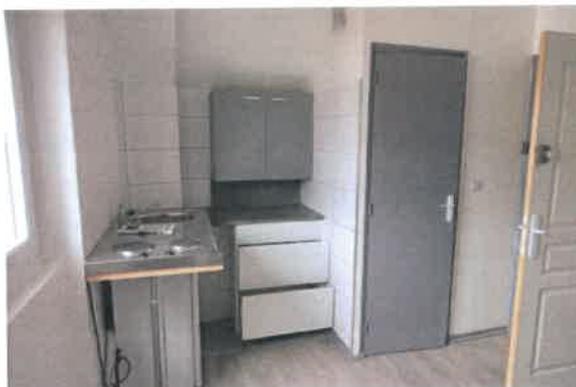
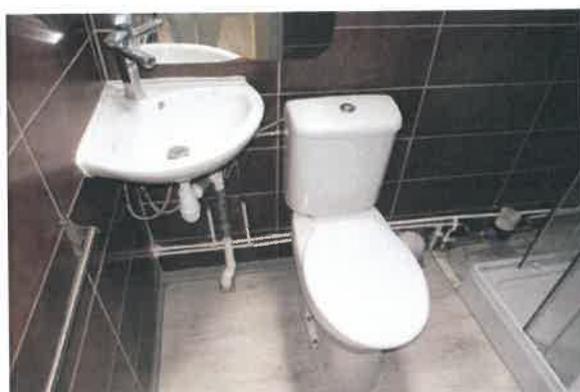
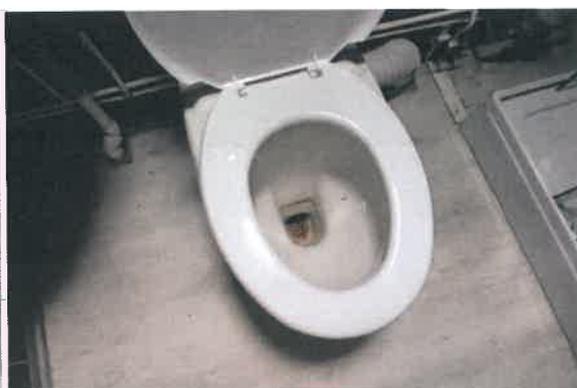
3.3 Salle d'eau

- d'un lavabo d'angle, avec mitigeur et bonde.
- d'un bloc WC poussiéreux, la cuvette est sèche et brunie. Chasse d'eau à double bouton.
- d'une cabine de douche, comprenant deux parois fixes, et deux portes coulissantes (ouverture dans l'angle) avec flexible et pomme de douche, mitigeur.
- un porte serviette mural en acier galvanisé.
- un miroir fixé sur la faïence.

Je note la présence d'une lucarne de toit, châssis métallique, dont le vitrage est opaque et d'un compteur d'eau.

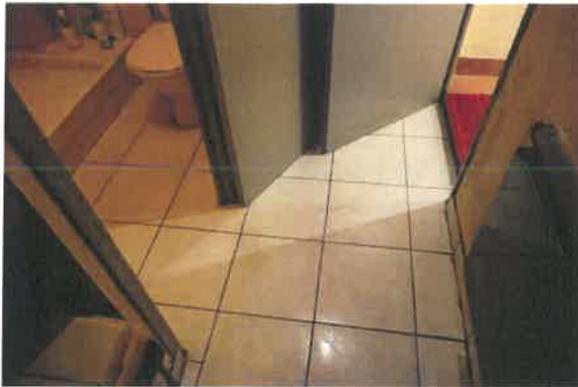
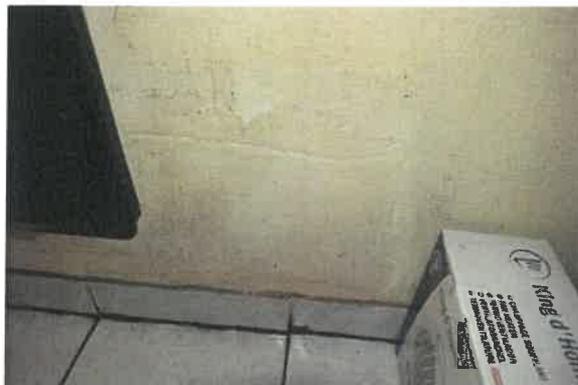
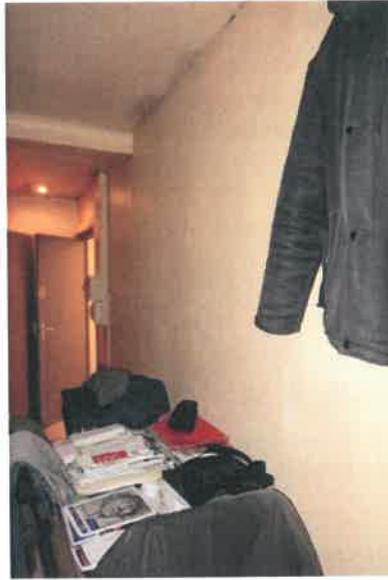
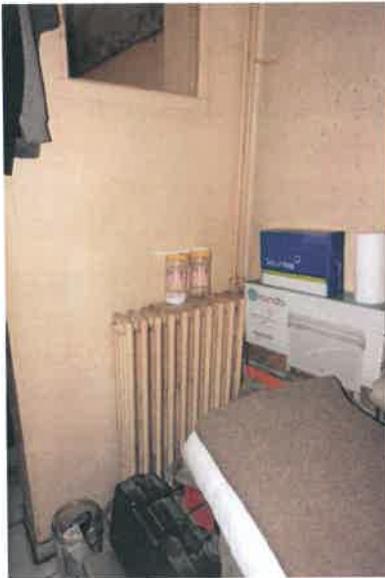
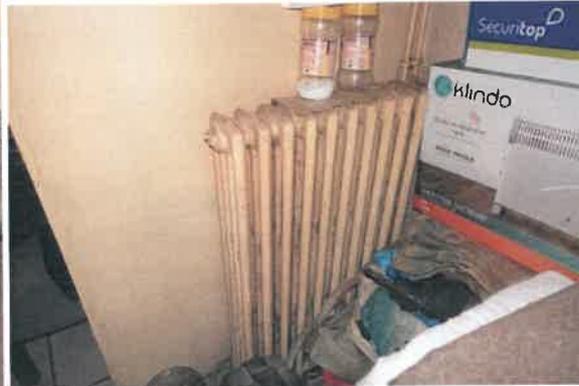
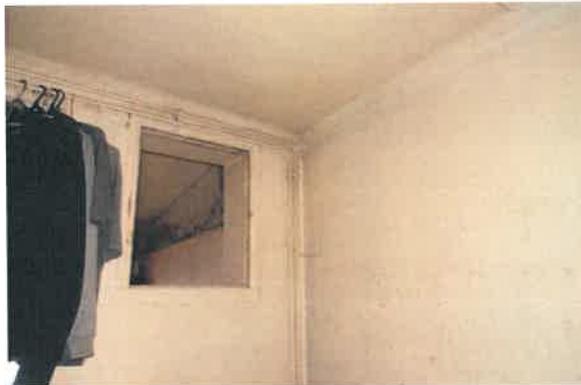
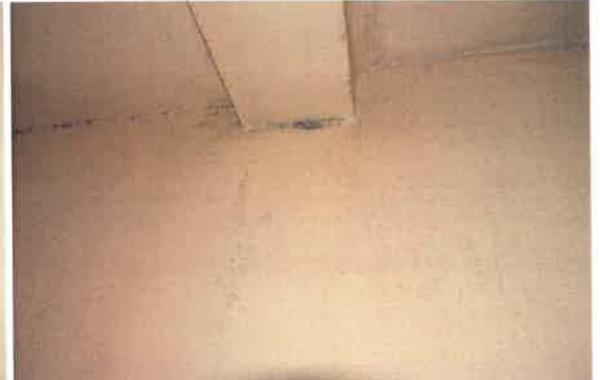
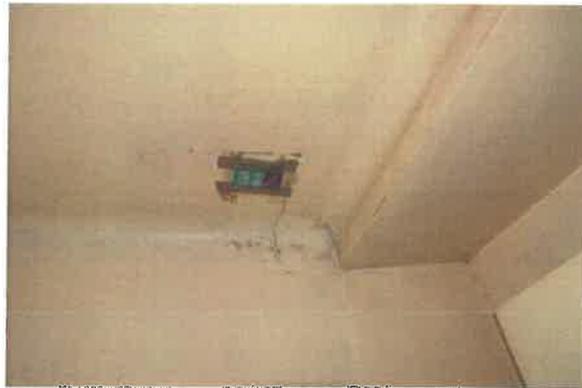
4.1 Pièce principale –séjour- coin cuisine

Le sol est recouvert de carrelage. Les plinthes sont assorties. Les plinthes sont noircies à certains endroits de crasse.

Les murs sont recouverts d'une fibre de verre jaunie sur l'ensemble et noircie par des tâches de moisissures et des salissures, notamment à gauche de la cuisine.

Le plafond est également jauni et tâché. Les cueillies sont noircies.

Je constate que la bouche d'aération est calfeutrée dans l'angle du coin cuisine.
Je constate un spot en état de fonctionnement dans le dégagement.
Dans le coin cuisine/séjour, il n'y a pas de point lumineux.

L'ensemble est crasseux en mauvais état.

Le séjour est équipé d'un radiateur en fonte crasseux, qui ne fonctionne pas non plus selon les déclarations de .

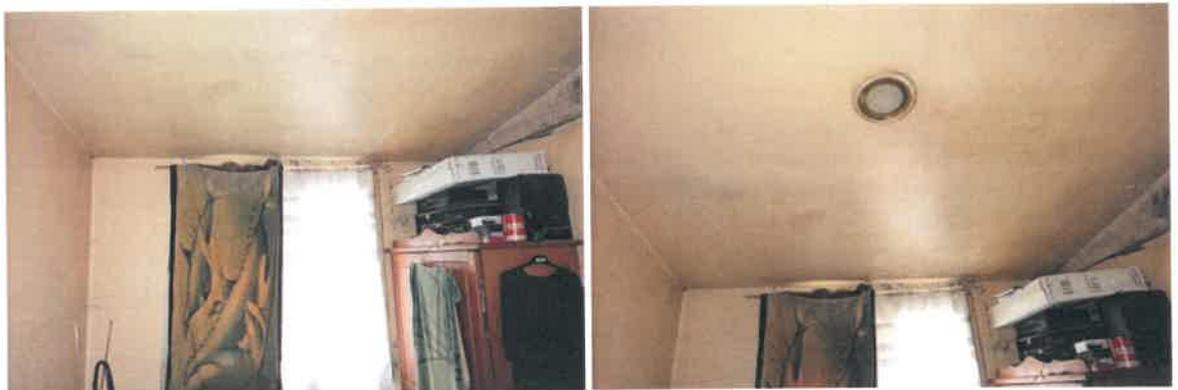
Le rampant peint, entièrement jauni, est sous la toiture en tôle ondulée donnant côté rue. Je note la présence d'un spot.

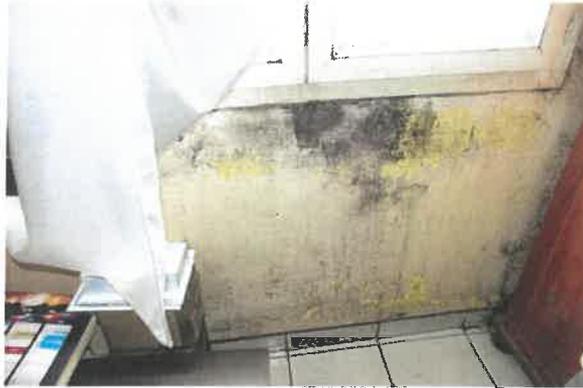
Le PVC du châssis et des deux battants de la fenêtre, double vitrage, est tâché.

L'allège de la fenêtre est noircie.

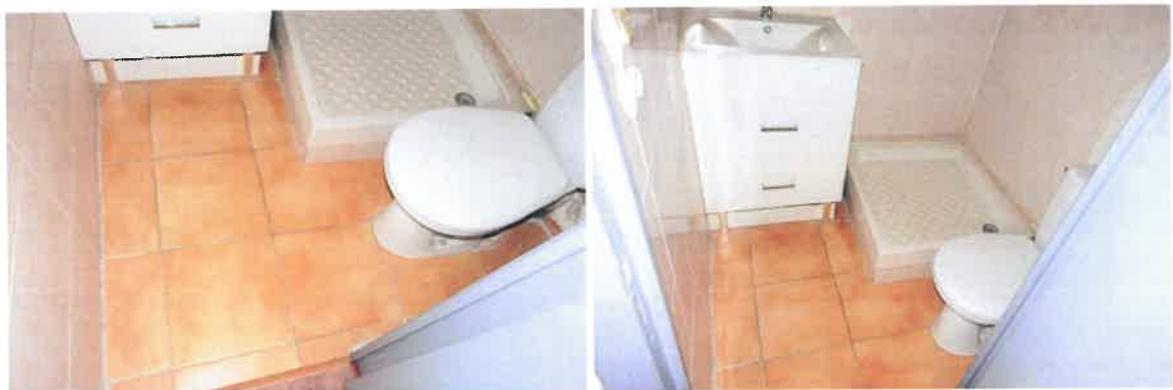
- d'un meuble vasque, la vasque est sale, avec mitigeur, sur pieds, comprenant deux tiroirs de couleur blanche. Je constate un impact dans l'angle droit de la vasque.
- d'un bloc WC sur pied, la cuvette n'est pas sèche, mais souillée, ainsi que la lunette et l'intérieur de l'abatant. Chasse d'eau à double bouton.
- d'un bac de douche en émail posé sur coffrage carrelé, avec tringle, mitigeur. Les joints sont jaunis autour du bac. Je note l'absence de flexible et pommeau de douche.
- un miroir fixé sur la faïence.

Je constate la présence d'un compteur d'eau.
