**PROCÈS-VERBAL DESCRIPTIF**

DS22026078

Me suis rendu ces jour, mois et an que dessus au 20 rue Ferrer à COUDEKERQUE BRANCHE où étant, je procède aux constatations suivantes :

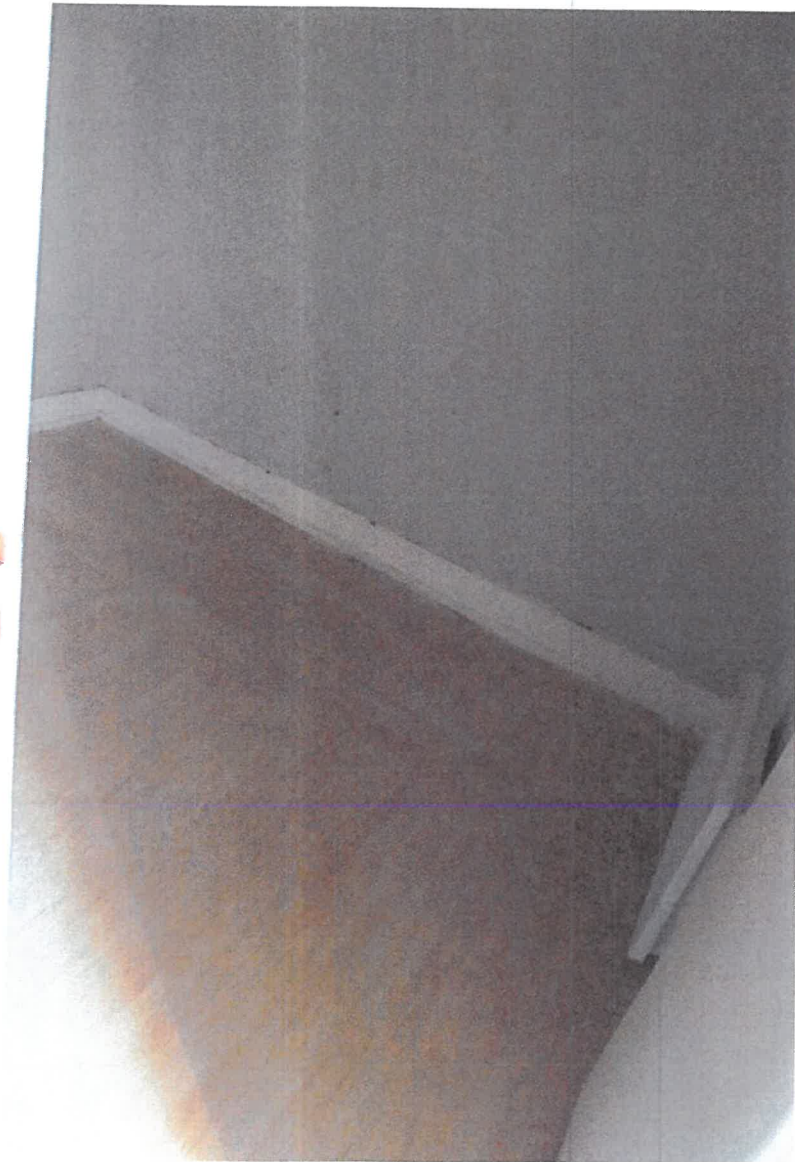
Il existe :

- Un point lumineux ;
- Un interrupteur ;
- Un radiateur électrique ;
- Une prise de courant.
